***Indagini e interventi di ripristino
di una galleria elettrica lesionata***

(memoria presentata al Congresso Internazionale *Grandi Opere Sotterranee*, Firenze, 8-11 giugno 1986)

INDAGINI E INTERVENTI DI RIPRISTINO DI UNA GALLERIA IDROELETTRICA LESIONATA

G. ASTOLFI, C. GARBIN, T. MORO, V. VANIN
ENEL C.P.C.I.E. - Venezia

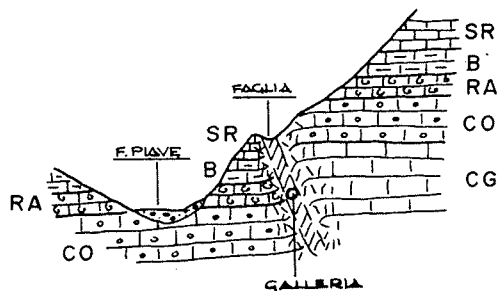
Il successivo rilevamento geologico di superficie, eseguito nell'intorno della galleria, ha evidenziato che il grosso disturbo tettonico, individuato dalla fotointerpretazione, è caratterizzato inoltre da una chiara anomalia stratigrafica che vede la Scaglia Rossa del Cretaceo a contatto diretto con i Calcari oolitici del Dogger mentre la successione normale delle formazioni sedimentarie della zona, dalla più recente alla più antica elenca:

Il disturbo tettonico, quasi sempre mascherato da ampie fasce di detrito, è accompagnato da uno stato di laminazione e fratturazione delle rocce dello spessore di qualche decina di metri. Fuori dalla zona di influenza della faglia le formazioni si presentano relativamente poco fratturate e di buone caratteristiche meccaniche.

Il riscontro di tale disturbo ha permesso di confermare l'ipotesi che le lesioni del rivestimento della galleria fossero effettivamente legate alla situazione geologico-strutturale dell'ammasso.

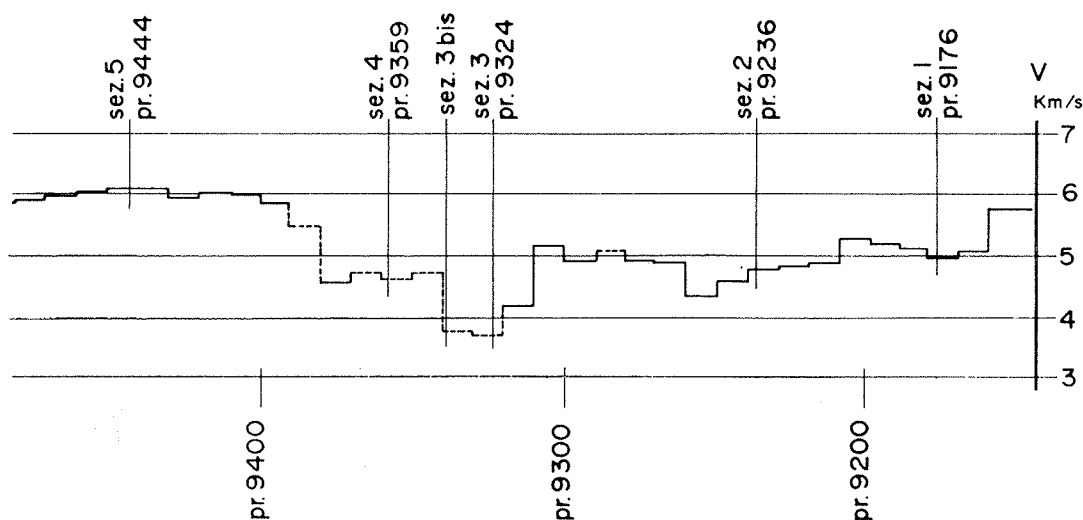
FIG. 2

L'indagine sismica ha evidenziato, tra la progressiva 9300 e 9400, la presenza di una zona di bassa velocità con valori compresi tra 3000 e 4000 m/s e forte attenuazione del segnale. Ai margini di tale zona, invece, la velocità tende via via a salire fino a valori prossimi a 6000 m/s fuori del tratto lesionato.

- A) zona di faglia (progr. 9321+9341) caratterizzata da una velocità di propagazione delle onde sismiche <4000 m/s;
- B) zone di roccia fratturata (progr. 9161+9321 e 9341+9381) caratterizzate da un valore di velocità compreso tra 4000 e 5500 m/s;
- C) zone di roccia compatta (progr. <9161 e >9381) caratterizzate da valori di velocità >5500 m/s.

Sulla base delle informazioni fornite dalla indagine sismica, sono state fissate 6 sezioni significative (Fig. 2) in corrispondenza delle quali sono stati eseguiti 12 sondaggi geognostici di lunghezza variabile tra 5 e 10 m, distribuiti due per sezione, alcuni suborizzontali ed altri verticali; tutti sono stati inoltre eseguiti a rotazione con campionamento continuo ed uso di doppio carotiere.

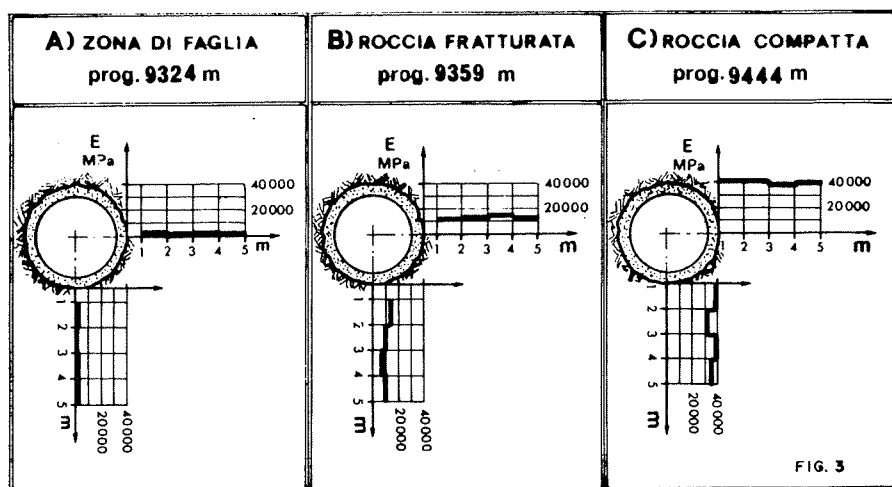
ZONA	MPa	E (MPa)
A	6	1000-1500
B	17,0	8000-12000
C	17,0	30000-40000

In ciascun foro sono state eseguite n. 4 prove fino alla profondità di 5 m dalla superficie della galleria. Nei diagrammi di fig. 3 sono riportati, in funzione della profondità i valori dei moduli rilevati nel corso delle prove.

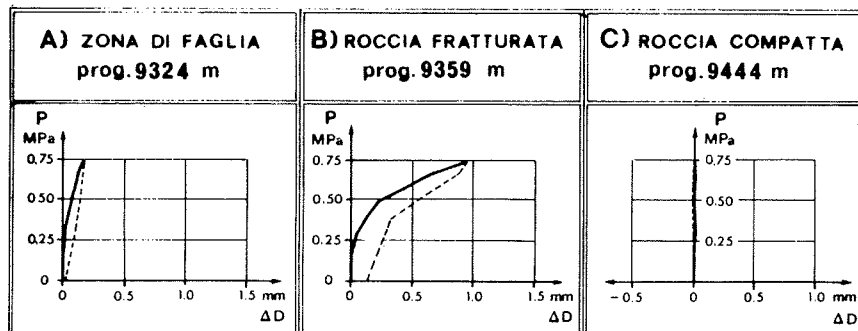
FIG. 4

Nelle figure 4 e 5 sono riportati rispettivamente i diagrammi carichi-deformazioni, rappresentativi delle tre zone esaminate, e il diagramma carichi-perdite d'acqua totali del tratto provato.

Si può osservare inoltre che le deformazioni diametrali misurate sulla zona di faglia sono di modesta entità (0,2 mm) a causa della presenza del rivestimento fortemente armato in quel tratto.

Le deformazioni relative alla zona di roccia tipo B risultano invece notevolmente più elevate anche con riferimento a quelle calcolate sulla base delle caratteristiche meccaniche ed elastiche assegnate all'ammasso roccioso; tale comportamento è stato attribuito allo scarso collegamento tra rivestimento e roccia.

Nella zona di roccia compatta le deformazioni diametrali sono risultate praticamente nulle.

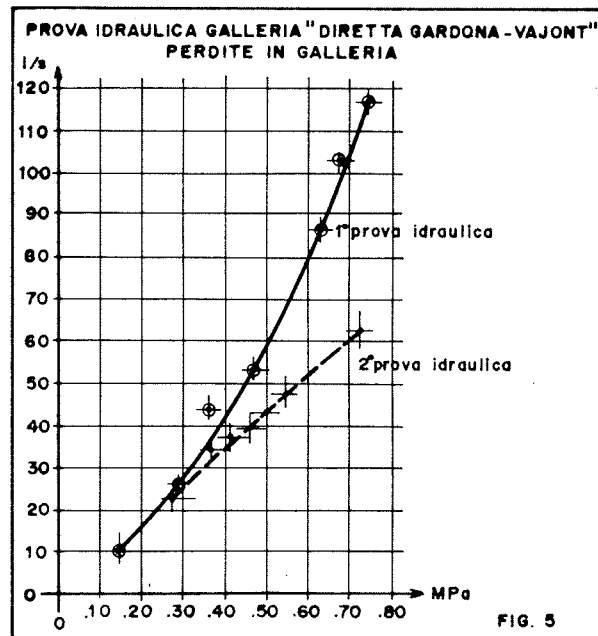
Le perdite sono risultate elevate e tali da giustificare l'onere relativo ad un intervento di bonifica ristretto alla sola zona fessurata a cui si attribuiscono gran parte delle perdite stesse.

L'intervento di bonifica con iniezioni elimina infatti i vuoti nel contatto roccia-calcestruzzo, chiude parte delle vie d'acqua presenti per la fratturazione dell'ammasso roccioso e, seppur con effetti modesti, aumenta il modulo elastico della roccia nell'immediato intorno del rivestimento.
