*Paolo Bonaldi (\*), Lorenzo Jurina (\*\*), Pier Paolo Rossi (\*)*

## **Indagini sperimentali e numeriche sui dissesti del Palazzo della Ragione di Milano**

(Comunicazione presentata al *XIV Congresso Nazionale di Geotecnica*, Firenze, ottobre 1980)

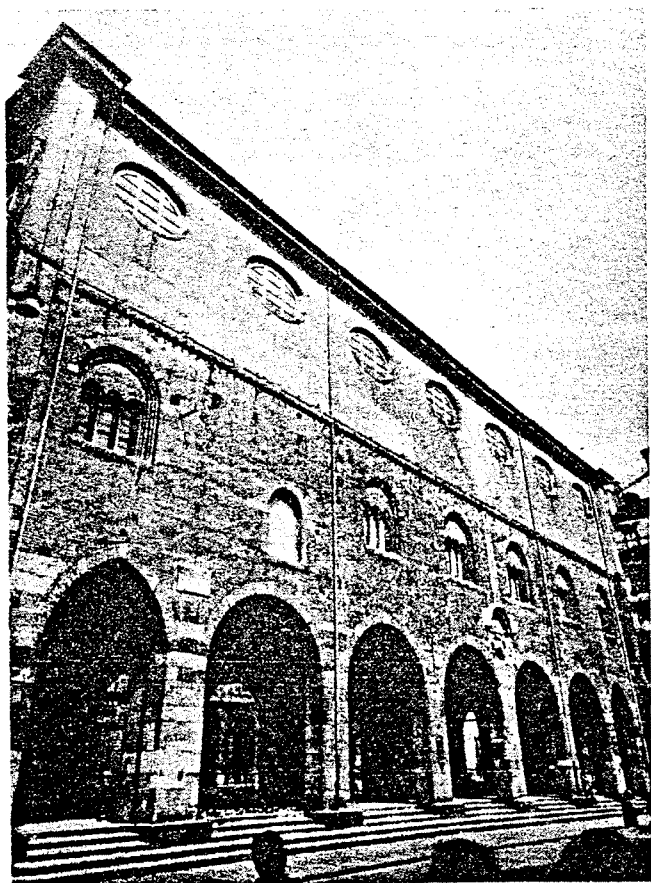
Fig.1 - Il Palazzo della Ragione di Milano visto da Piazza Mercanti.

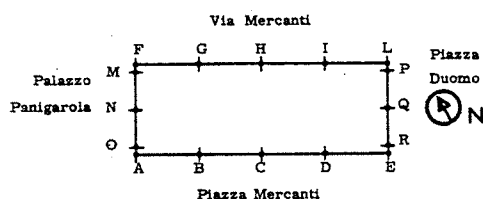
Tabella I - Valori degli strapiombi alle varie quote con pianta di riferimento.

di aver subito una rotazione verso l'esterno e una traslazione del proprio piano verso Piazza Mercanti, mentre la facciata corta simmetrica ha subito spostamenti in direzione opposta. Riassumendo, accanto a spostamenti locali delle pareti verso l'esterno, l'edificio presenta un movimento globale di rotazione rigida in senso orario.

Mentre nelle murature duecentesche gli strapiombi in generale aumentano salendo verso l'alto fino a raggiungere un massimo a quota 14,70 m, nel sopralzo la tendenza si inverte e si passa da un valore di 6,5 cm a quota 15,30 m a 3,6 cm a quota 21,00 m. Risulta logico supporre che gli strapiombi alla quota di spicco del sopralzo siano preesistenti all'epoca della sua esecuzione e che, allo scopo di mascherarli almeno in parte, l'Arch. F.Croce nel 1771 abbia impostato il baricentro delle murature superiori in arretrato di circa 10 cm rispetto a quelle del 13° secolo, assegnando loro una contropendenza verso l'interno.

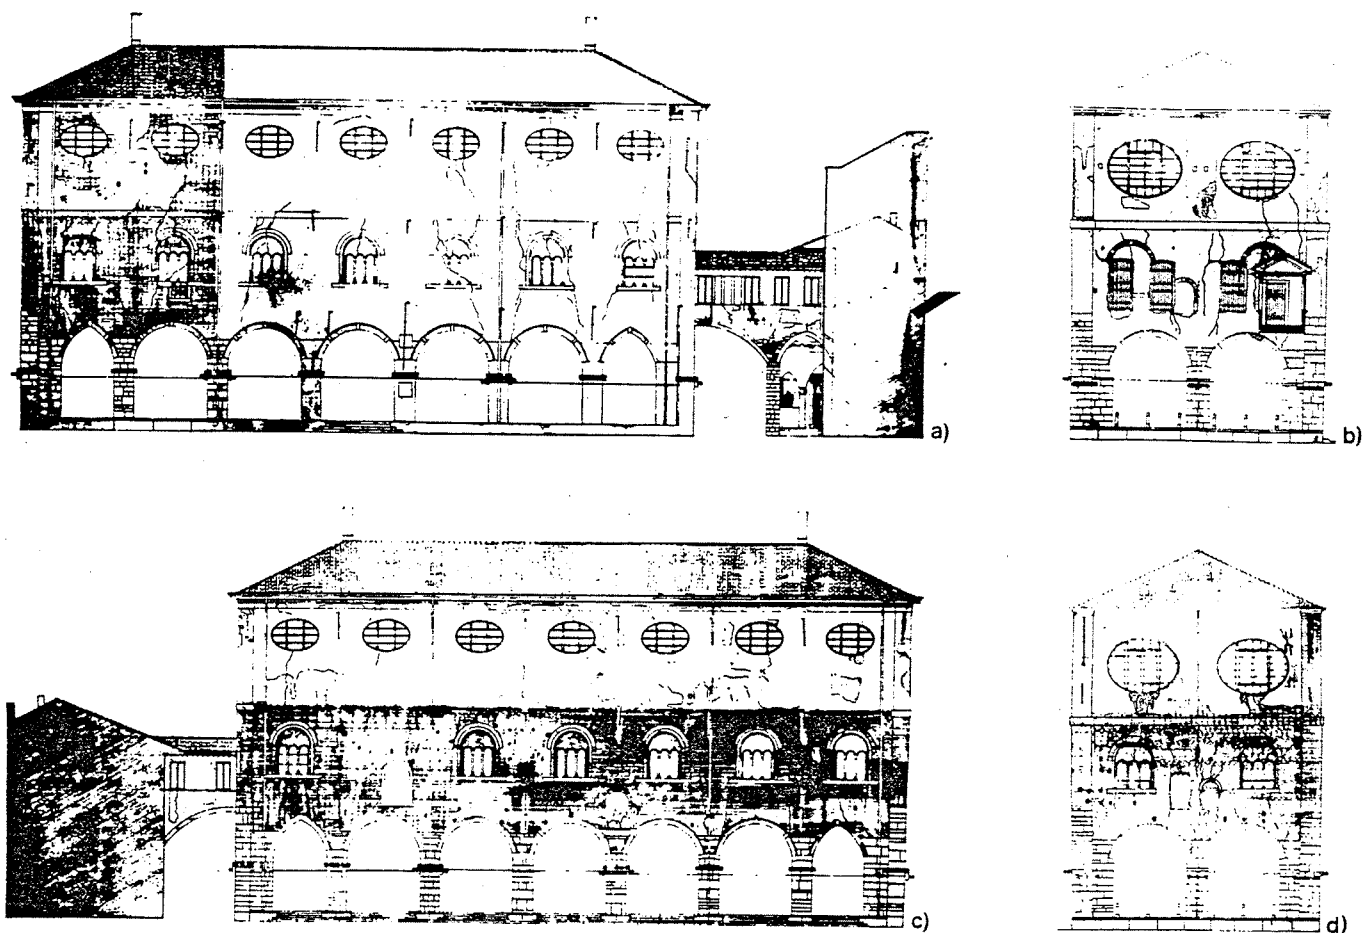
differenziale delle fondazioni, ossia una causa unica e doppiamente simmetrica rispetto alla pianta dell'edificio. Nelle figg. 2a, b, c, d è riportato schematicamente l'andamento delle lesioni principali delle facciate. Le lesioni verticali vicino agli spigoli delle facciate longitudinali rappresentano fenomeni dovuti allo scorrimento e alla rotazione fra le facciate perpendicolari, non sufficientemente ammorzate tra loro.

E' interessante notare che le lesioni più rilevanti si riscontrano agli estremi delle facciate principali in corrispondenza delle penultime trifore. Tali zone rappresentano punti di discontinuità nelle rigidità della struttura in quanto sono presenti sia pilastri di facciata di sezione maggiore che altrove, sia archi trasversali di collegamento appartenenti al loggiato originario. Certamente più complessa risulta la lettura e l'interpretazione delle lesioni sulle due facciate trasversali in quanto più delle altre sono state manomesse con successive aperture. Le lesioni, prevalentemente verticali, seguono le linee di contorno dei risarcimenti murari eseguiti nelle varie epoche e, con ogni probabilità, sono legate allo spanciamiento delle facciate longitudinali che provoca in queste pareti più corte uno stato di diffusa trazione orizzontale.

Fig.2 - Lesioni principali sulle facciate esterne: (a) lato Via Mercanti, (b) lato Palazzo Panigarola, (c) lato Piazza Mercanti, (d) lato Piazza Duomo.

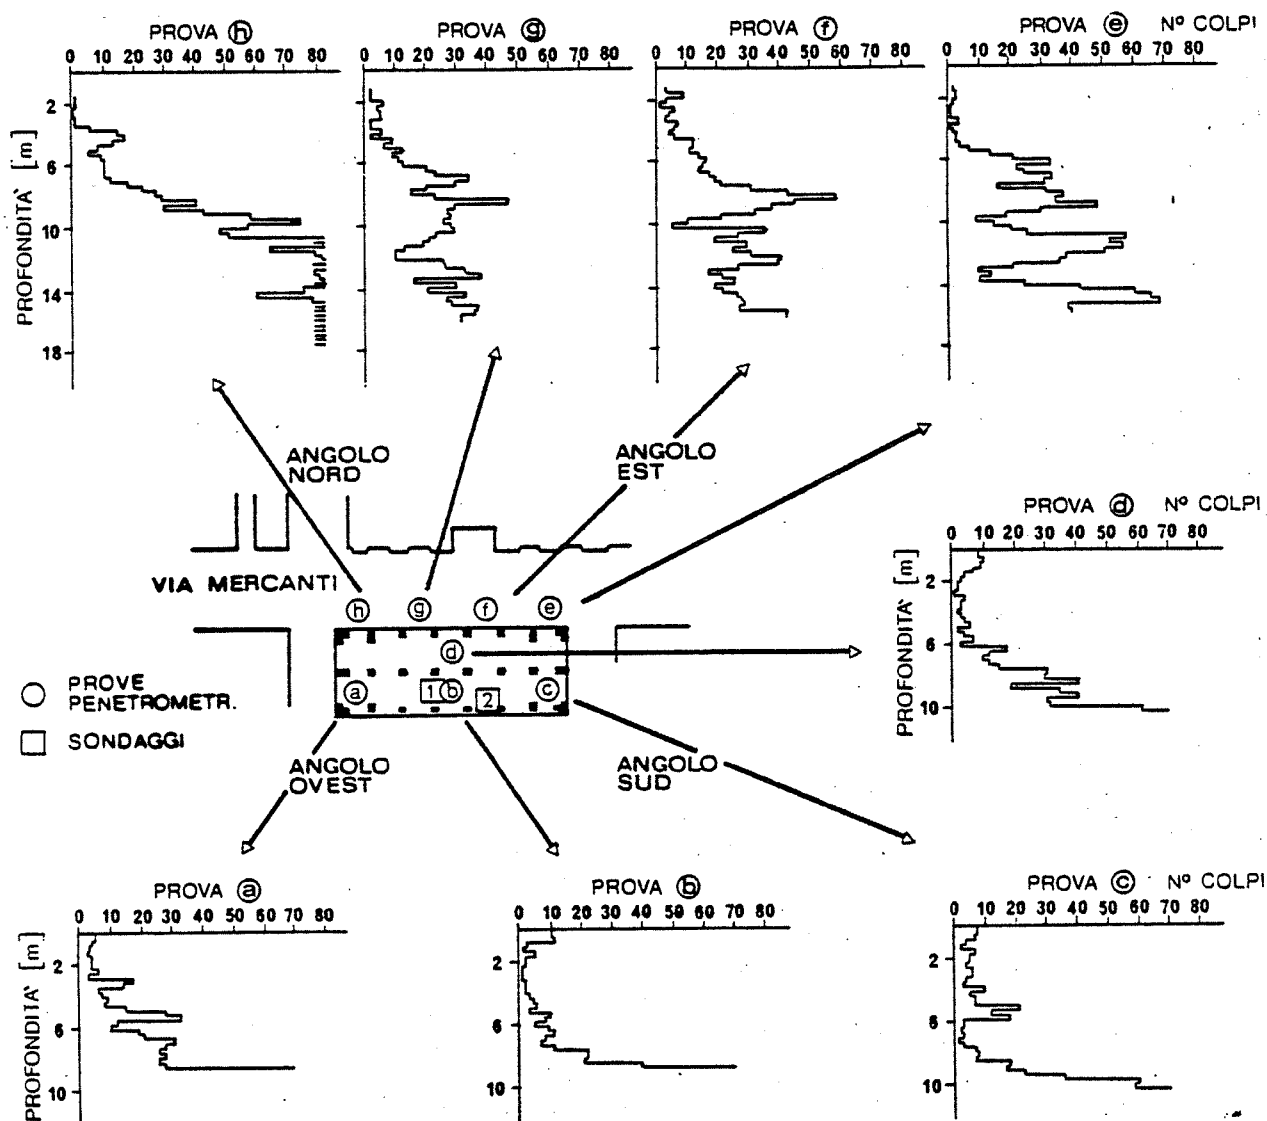
profondità media di 10 m, dove si è verificato il rifiuto. I diagrammi profondità-numero di colpi relativi alle prove penetrometriche sono riportati in Fig.3 (a, b, c, d). Il confronto tra le prove condotte in prossimità della facciata prospiciente Piazza Mercanti (Figg. 3a, b, c) evidenzia una zona più resistente in corrispondenza dell'angolo Ovest dell'edificio, mentre analizzando i grafici di Fig.3 (e, f, g, h) (GATTI, 1966) relativi alla facciata su via Mercanti, si osservano caratteristiche di resistenza non molto diverse tra loro e con valori più elevati rispetto a quelli osservati sulla facciata opposta.

Il punto di massimo cedimento si trova pertanto in una zona pressoché centrale, leggermente spostato verso Piazza Duomo, e l'edificio nel suo complesso presenta un movimento di rotazione in senso orario dovuto a cedimenti più pronunciati sugli angoli Sud e Nord rispetto a quelli verificatisi in corrispondenza degli angoli Est e Ovest, come già rilevato dalla misura degli strapiombi.

Fig.3 - Posizione e risultati delle prove penetrometriche dinamiche condotte nel 1980 (a,b,c,d) e nel 1959 (e,f,g,h).

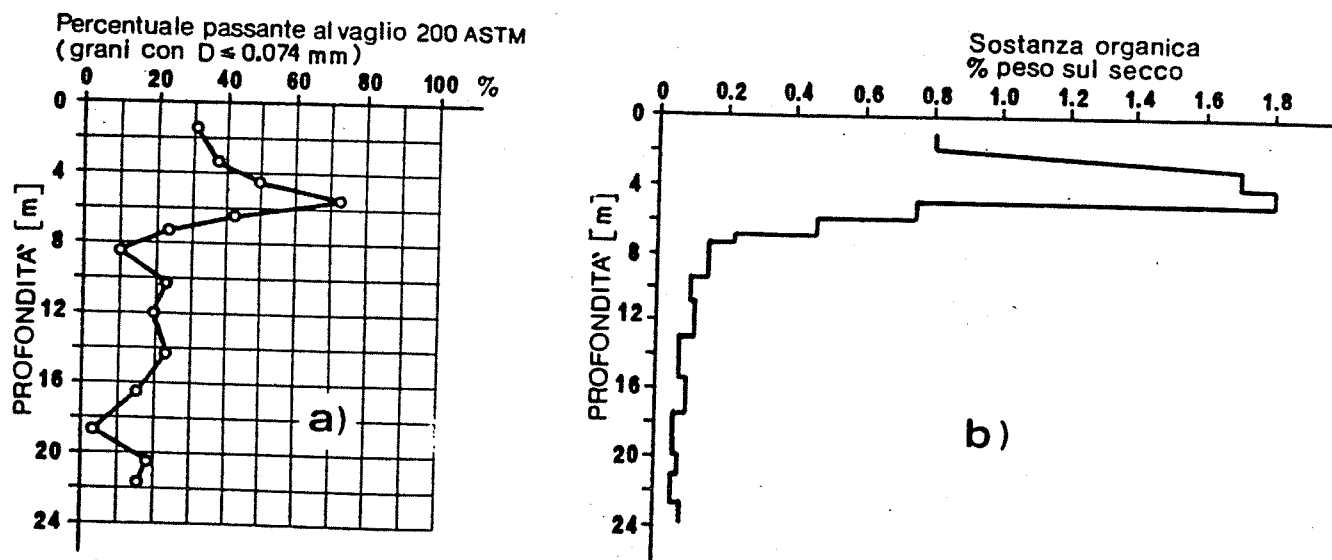
che. In figg. 4a e 4b sono riportati i diagrammi riassuntivi della percentuale di materiale passante al vaglio 200 ASTM e del contenuto di sostanza organica in funzione della profondità, da cui si può ragionevolmente supporre che lo strato superficiale rappresenti un intervento di antica bonifica palustre. Malgrado la notevole profondità raggiunta dalle fondazioni, la natura cedevole del terreno, la flessibilità delle arcate della loggia e la presenza di una maggiore area di appoggio delle fondazioni in prossimità delle testate dell'edificio hanno condotto inevitabilmente a cedimenti differenziali della struttura.

Fig.4 - Alcune caratteristiche del terreno di fondazione: (a) diagramma profondità / percentuale passante al vaglio 200 ASTM; (b) diagramma profondità: contenuto di sostanza organica.

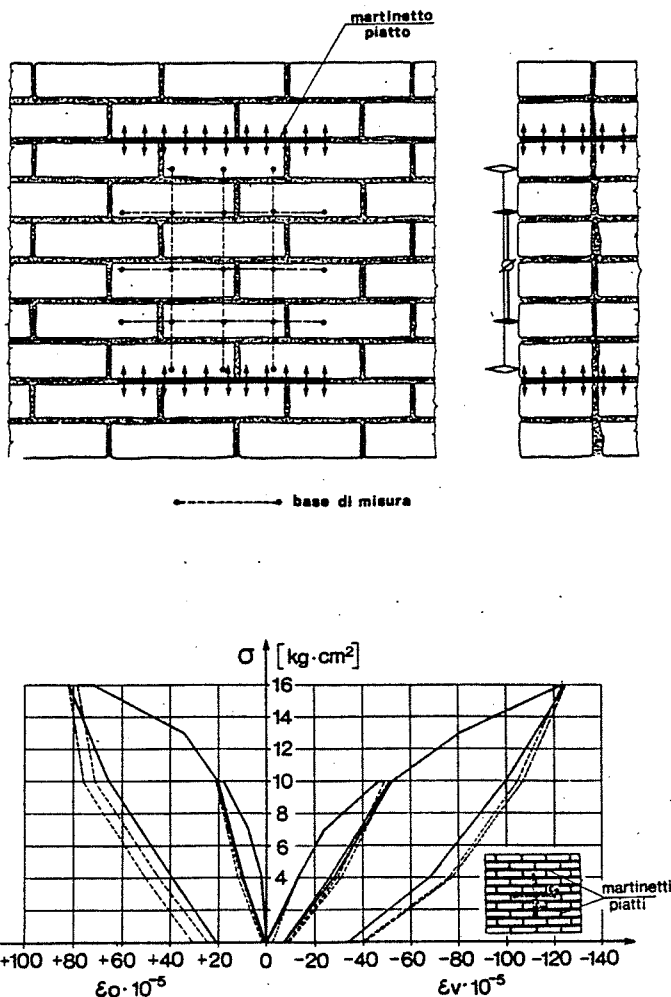
Fig.5 - (a) Prova per la determinazione dello stato di sforzo in situ e delle caratteristiche di deformabilità della muratura. (b) Diagrammi sforzo-deformazione in direzione verticale ed orizzontale.

Nella seconda fase delle prove si è rilevata una graduale uscita dal campo elastico lineare (fig.5b). Sebbene la prova non sia stata, per ovvi motivi, spinta a collasso, essa consente di individuare per estrapolazione un attendibile valore del carico limite di rottura.

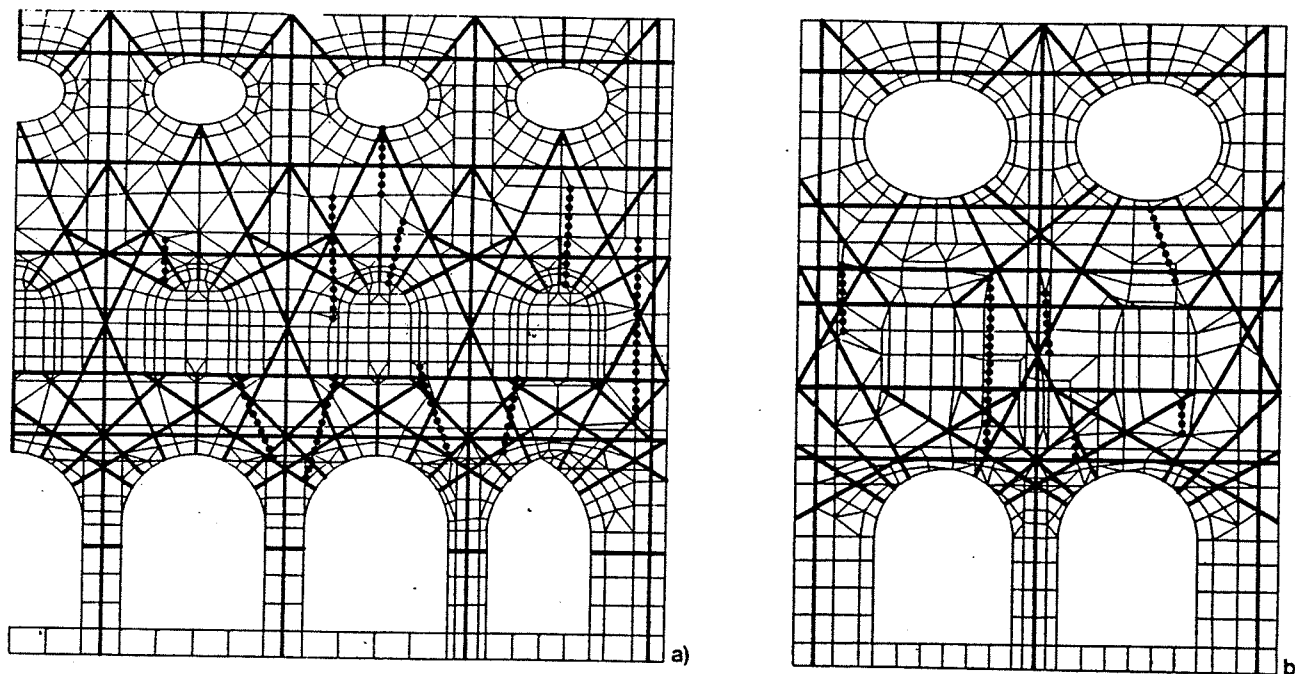
Fig.6 - Modello ad elementi finiti della struttura. (a) Parete longitudinale; (b) Parete trasversale. I tratti punteggiati rappresentano le lesioni considerate nel modello; i tratti continui più scuri le possibili posizioni di tiranti di cucitura.

Nel tentativo di formulare una diagnosi definitiva del quadro fessurativo in vista di una verifica globale di sicurezza, si è elaborato un modello matematico ad elementi finiti delle pareti longitudinali e trasversali. In fig. 6a, b sono illustrati i reticoli adottati per la discretizzazione delle pareti longitudinali e trasversali che si compongono di 1300 e 750 elementi finiti piani isoparametrici del secondo ordine per un totale di 3700 e 2100 punti nodali rispettivamente. L'elevato numero di elementi finiti è derivato dall'esigenza di tenere conto contemporaneamente della presenza di zone di diverso materiale e spessore, della posizione delle lesioni e della possibile introduzione di tiranti di rinforzo in una fase di ripristino statico.

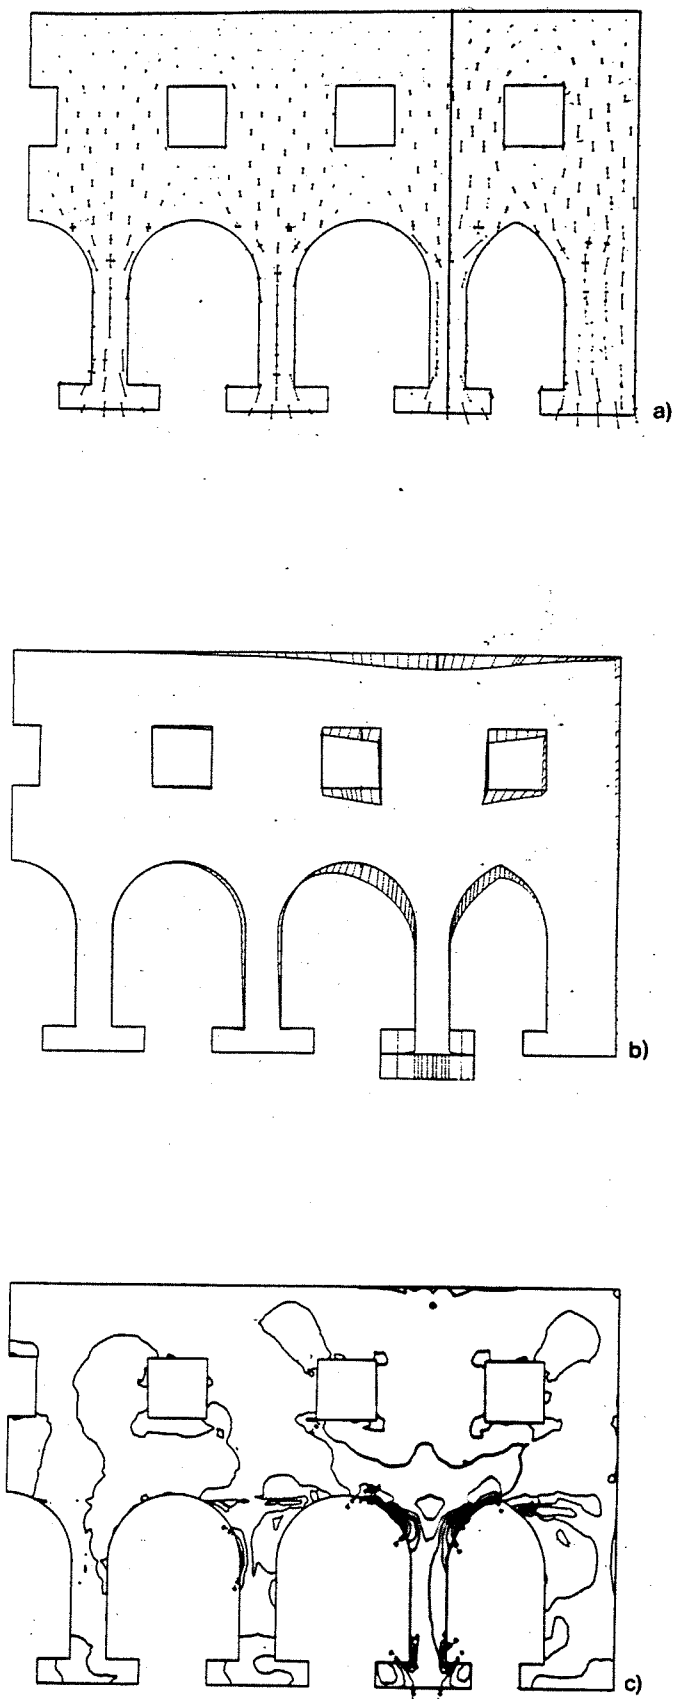
I carichi, rappresentati dal peso proprio delle pareti, dal tetto e dal pavimento, provocano la distribuzione di tensioni principali riportata in Fig.7 a). Si possono notare concentrazioni di sforzi alla base dei pilastri e in prossimità delle reni degli archi che raggiungono valori massimi di 20 Kg/cm<sup>2</sup> e 4,5 Kg/cm<sup>2</sup> rispettivamente.

In figg. (7b) e (7c) si può osservare la configurazione deformata e i valori raggiunti dagli sforzi principali di trazione in prossimità della testa di un pilastro, a causa del cedimento di 1 cm. Pur operando con un modello di prima approssimazione è possibile osservare che, imponendo ai cedimenti differenziali dei pilastri un andamento approssimativamente parabolico, le zone tese evidenziate dall'analisi numerica si concentrano prevalentemente in corrispondenza delle zone di parete maggiormente interessate dalle fessure passanti.

Fig.7 - Risultati di analisi per elementi finiti relative alla fase 1. (a) Distribuzione delle tensioni principali dovute a carichi permanenti ; (b) e (c) Configurazione deformata e distribuzione degli sforzi di trazione dovuti a cedimento unitario di un pilastro.

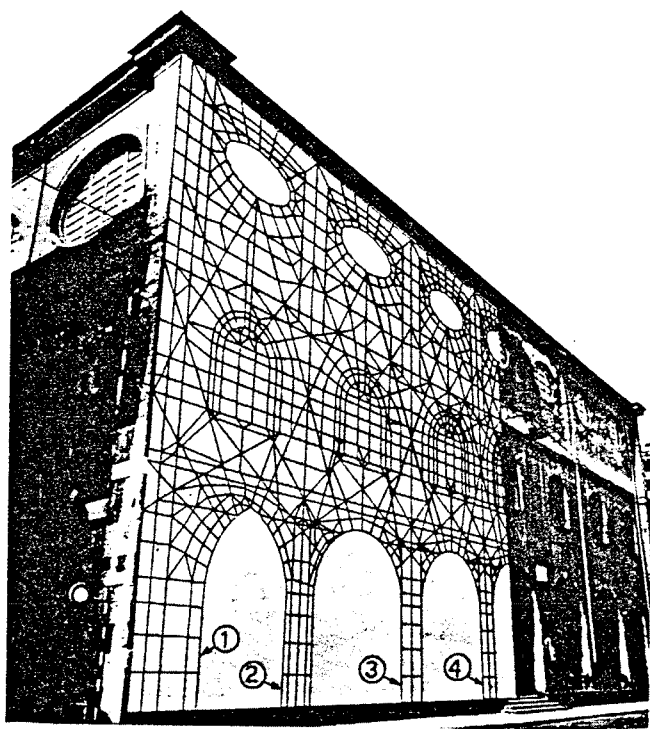
An accurate survey of the existing cracks and their openings was previously prepared while complete information about geometry, loads and constitutive laws of the materials was introduced in a finite element model of the structure (Fig.1).

FIG.1 - Palazzo della Ragione in Milan (Italy) and adopted Finite Element model.
