# **Analisi delle condizioni statiche della Basilica di San Marco in Venezia**

*Pier Paolo Rossi\**

\* ISMES S.p.A. Bergamo

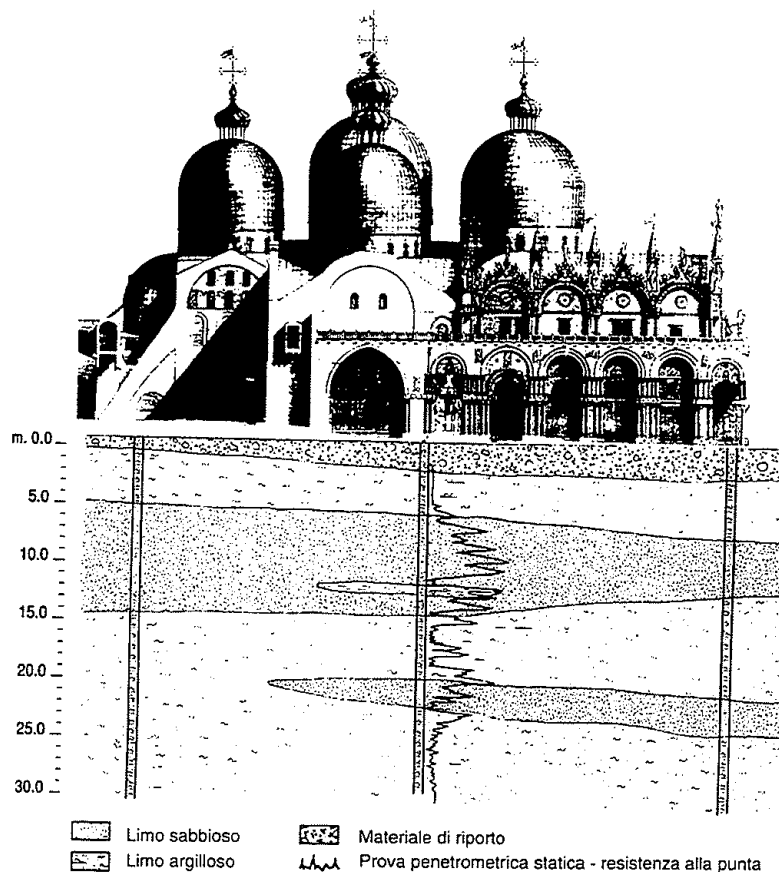
Si può notare come al di sotto di uno strato superficiale di materiale di riporto, sia presente uno strato, di circa 5 m di spessore, costituito da argille-limose e quindi uno strato di spessore variabile dai 5 ai 10 m di sabbie-limose con caratteristiche meccaniche più elevate; sotto le sabbie è presente ancora materiale limo-argilloso. Questa configurazione, caratterizzata da lenti di sabbia poste in materiale limo-argilloso, è tipica delle zone lagunari.

Fig. 4 - Profilo stratigrafico lungo il lato nord della Basilica. In corrispondenza del foro centrale è riportato il diagramma ottenuto mediante penetrometro statico

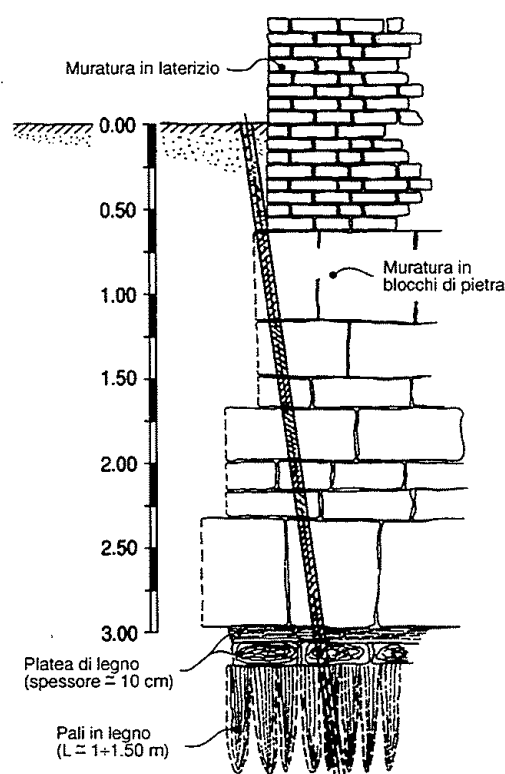
Come risultato dei carotaggi meccanici e dell'indagine endoscopica con sonda televisiva è stato determinato lo schema strutturale tipico delle murature di fondazione (Fig. 6). Alla profondità di 70-90 cm dal livello del pavimento è presente un basamento di muratura in pietra, di spessore circa 2 m, composto da grossi blocchi di arenaria e trachite. Sotto il basamento in pietra, è presente una platea in legno di spessore 10 cm ancora in buone condizioni di conservazione. La platea in legno poggia su pali in legno, di lunghezza circa  $1 \div 1.50$  m, i quali appaiono molto degradati.

Fig. 6 - Schema strutturale delle murature di fondazione dei muri perimetrali e dei pilastri della Basilica

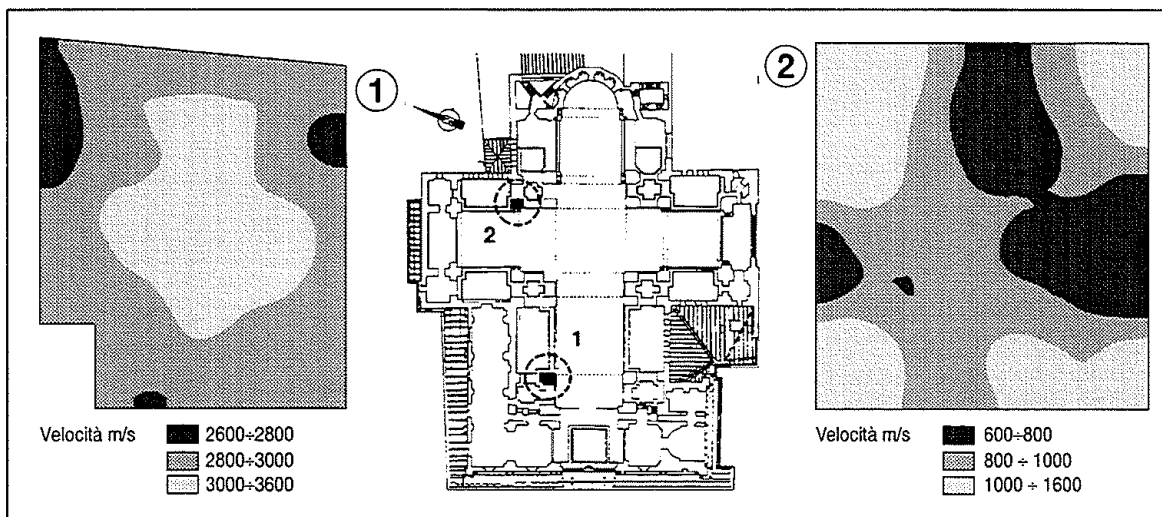
Fig. 7 - Risultati ottenuti mediante indagini di tomografia sonica su due pilastri

sce un rilievo dettagliato della distribuzione della velocità sonica in una sezione piana della struttura oggetto di indagine. La Fig. 7 mostra i risultati ottenuti su due pilastri contrassegnati con i numeri 1 e 2 nella planimetria allegata. Si può notare come il pilastro 1, che fu consolidato mediante iniezioni circa 30 anni fa, presenti un campo di velocità elevato nella zona più interna che fu quella interessata dalle iniezioni di consolidamento. Al contrario i valori di velocità che si ottengono per il pilastro 2 mostrano che la struttura in oggetto presenta caratteristiche meccaniche molto scadenti (nessuna operazione di consolidamento è stata infatti eseguita su tale pilastro in passato).

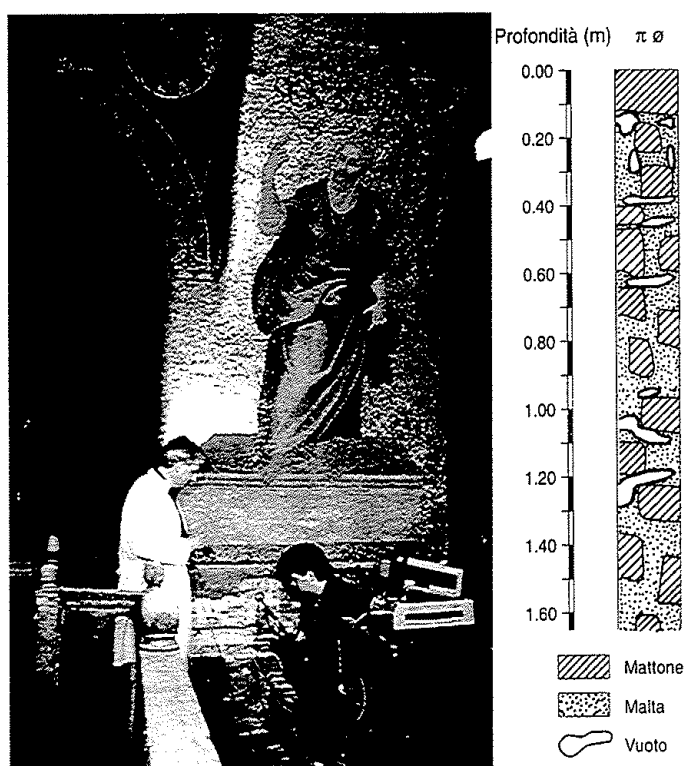
Fig. 8 - Rilievo endoscopico con sonda televisiva e risultato del rilievo eseguito sul pilastro n. 2

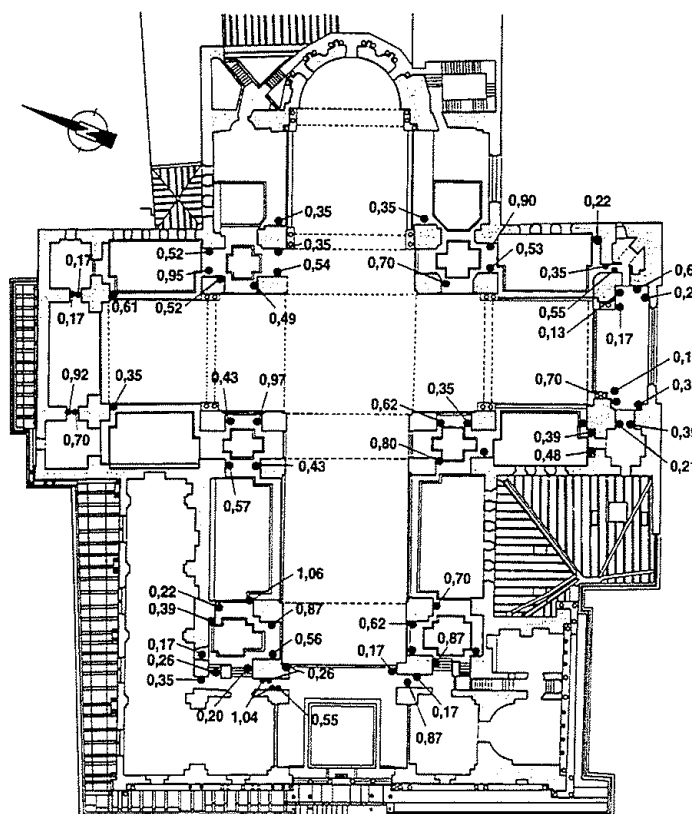
Si può osservare come sussista una certa disomogeneità nello stato di sollecitazione a cui sono sottoposti i pilastri; tale situazione è dovuta sia alla posizione e alle dimensioni del pilastro sia alla tipologia ed estensione degli interventi di consolidamento subiti da alcuni pilastri in passato. In alcuni pilastri sono stati rilevati valori molto alti di sollecitazione (superiori a 1.1 MPa). È opportuno rilevare che, nel già menzionato pilastro 2 (situato nella parte sud-est della cupola di San Giovanni) è stato

Fig. 10 - Ubicazione dei punti di prova alla quota dei matronei e indicazione dei valori di sollecitazione misurati

rilevato un valore di sollecitazione di 0.95 MPa. Questo valore è considerevolmente alto in relazione ai risultati forniti dalla tomografia sonica, dai carotaggi meccanici e dai rilievi endoscopici.

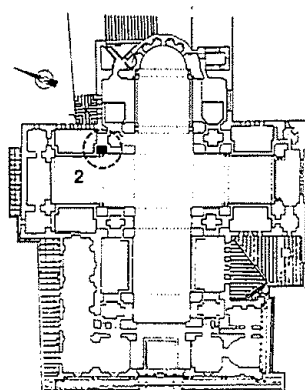
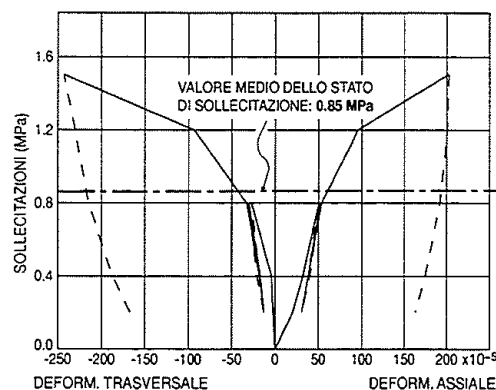
deformazioni ottenute con queste prove è illustrata in Fig. 12; l'esame delle deformazioni assiali e trasversali in funzione della sollecitazione assiale permettono di osservare come la muratura presenti un comportamento lineare fino ad un livello di sollecitazione di 0.8 MPa con un valore del modulo di Young di 2000 MPa. Per livelli di sollecitazione superiori, fino a 1.2 MPa, il modulo di Young decresce fino ad un valore di 900 MPa, mentre, per stati di sollecitazione compresi tra 1.2 e 1.5 MPa, è inferiore ai 300 MPa.

Fig. 12 - Diagramma carichi - deformazioni ottenute mediante prove con martinetti piatti paralleli sul pilastro n. 2. Nel diagramma è indicato il valore medio dello stato di sollecitazione misurato sul pilastro.

Si può osservare che lo stato di sollecitazione medio misurato sul pilastro in oggetto è pari a 0.85 MPa e risulta quindi superiore al limite tra il comportamento elastico e quello plastico.

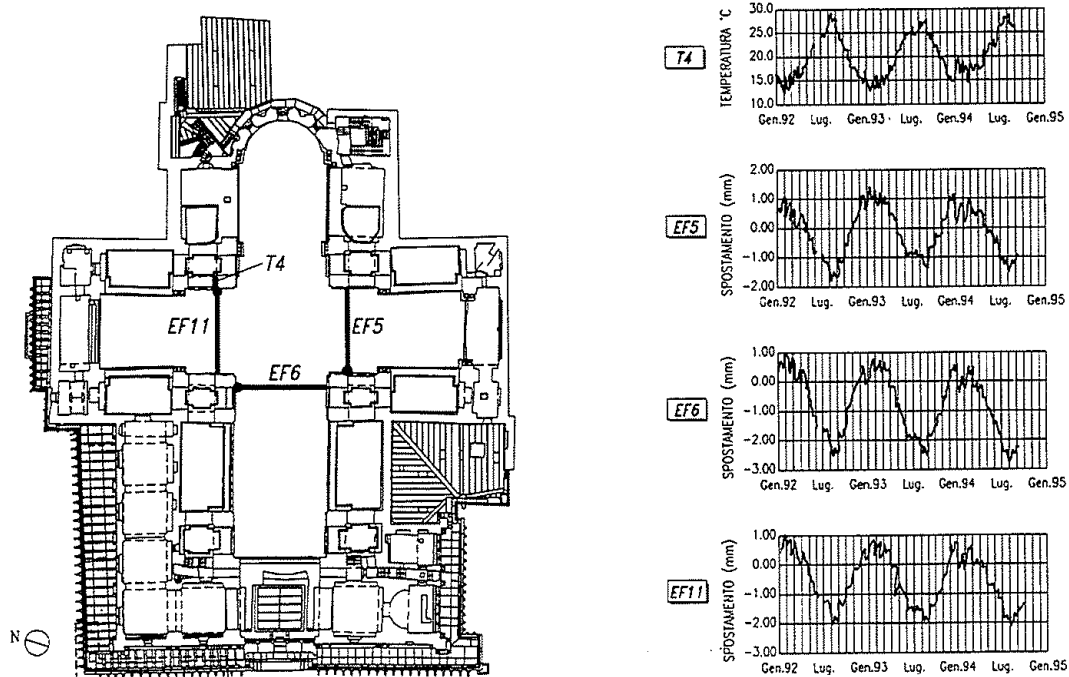
Si può osservare come i diagrammi dei movimenti relativi fra le tre coppie di pilastri segnano fedelmente l'andamento della temperatura. Poiché il periodo di osservazione è solo di tre anni non è possibile al momento trarre alcuna conclusione in merito alla eventuale presenza di una componente di deformazione dovuta a cause diverse dalla sollecitazione termica.

Fig. 14 - Diagrammi degli spostamenti relativi in direzione orizzontale fra alcuni pilastri rilevati mediante 3 estensimetri a lunga base in funzione del tempo. Nella figura è pure riportato (in alto) il diagramma della temperatura interna in funzione del tempo

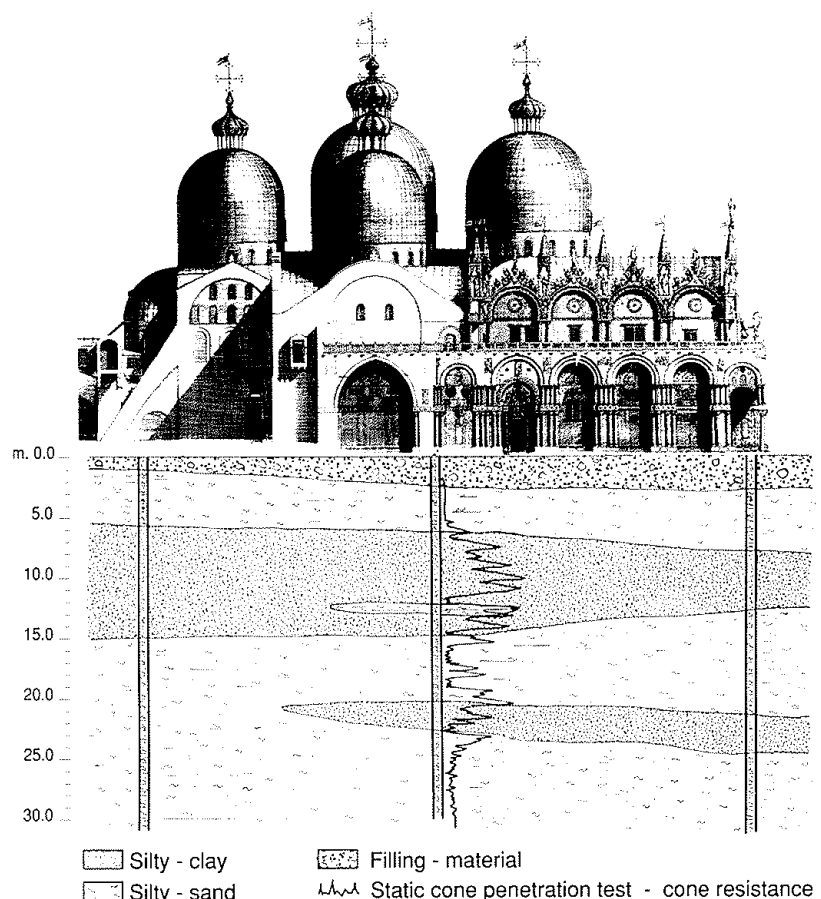
Fig. 2 - Stratigraphic profile along the North side of the Basilica. The results of static cone penetration tests are presented

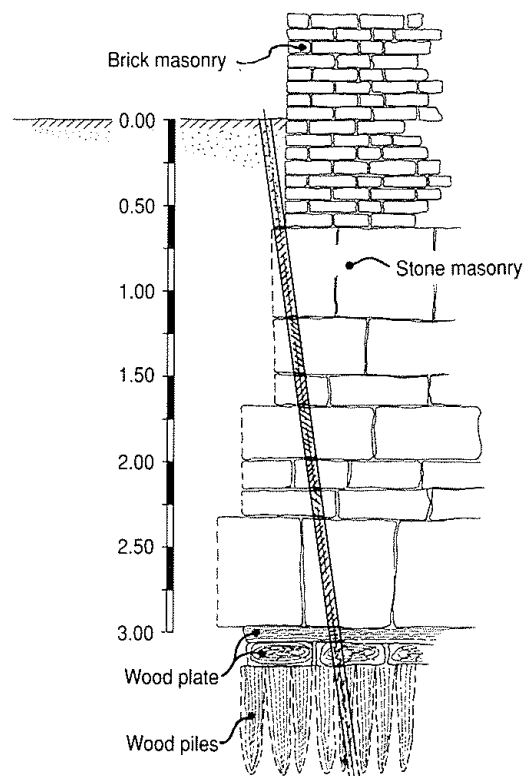
An in-depth investigation was also carried out to analyze the geometric and structural characteristics of the foundation masonry of the perimeter walls and of the pillars. Several small boreholes (diameter 62 mm) were cored by using a light diamond saw and the lateral surface of the boreholes was surveyed by means of a colour video camera. Fig. 3 shows the drilling equipment installed at the base of a pillar for coring the foundation masonry. More than 50 subvertical boreholes were drilled to investigate the structural characteristics of the foundation masonries. In order to obtain qualitative information concerning the mechanical characteristics of the masonry structures, a sonic-log survey was carried out as well as cross-hole measurements by using two parallel boreholes. As a result of the coring and video camera survey, the typical structural scheme of the foundation masonry was determined (Fig. 4). At a depth of about 70-90 cm from floor level, a stone basement made with large blocks of sandstone is present with a thickness of about 2 m. Underneath this stone basement there is a wood plate (10 cm thick) which is about 3.0 m below the floor. This wood plate rests on short wooden piles which are very poorly preserved.

*Fig. 4 - Structural scheme of the foundation masonry*

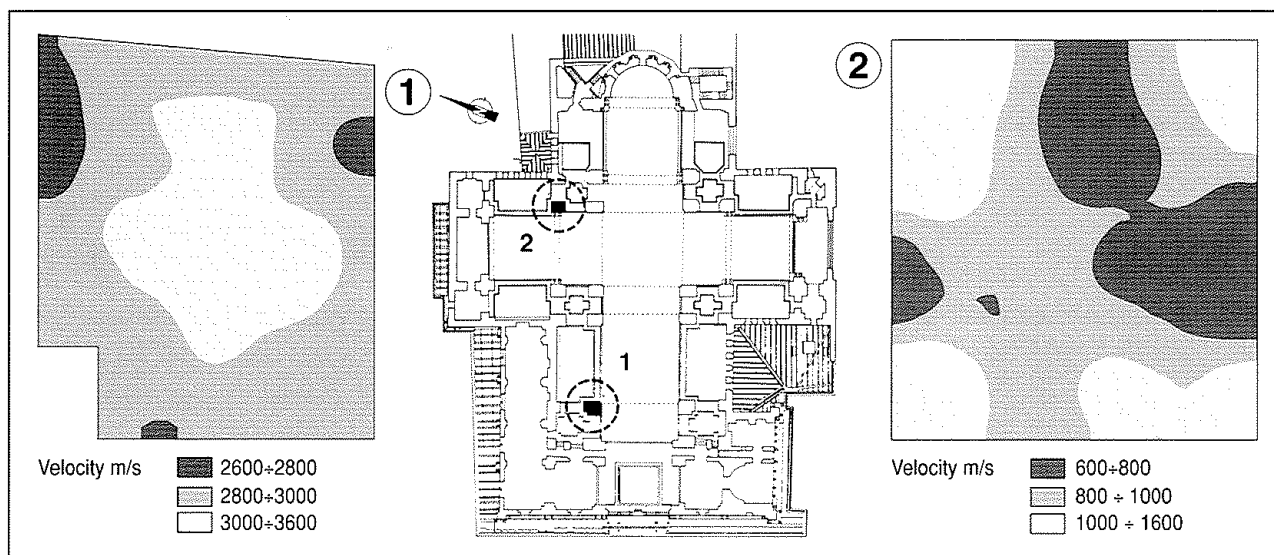
Fig. 5 - Results of tomographic survey in two pillars with different mechanical characteristics

shows the results for pillars 1 and 2. It can be clearly observed that pillar 1, which was consolidated by grouting about 30 years ago, clearly shows high velocity values, especially in the internal zone which was involved in the grouting operation. On the contrary, the velocity values obtained for pillar 2 show that the mechanical characteristics of this pillar are very poor (in fact no consolidation work was performed on this pillar in the past).

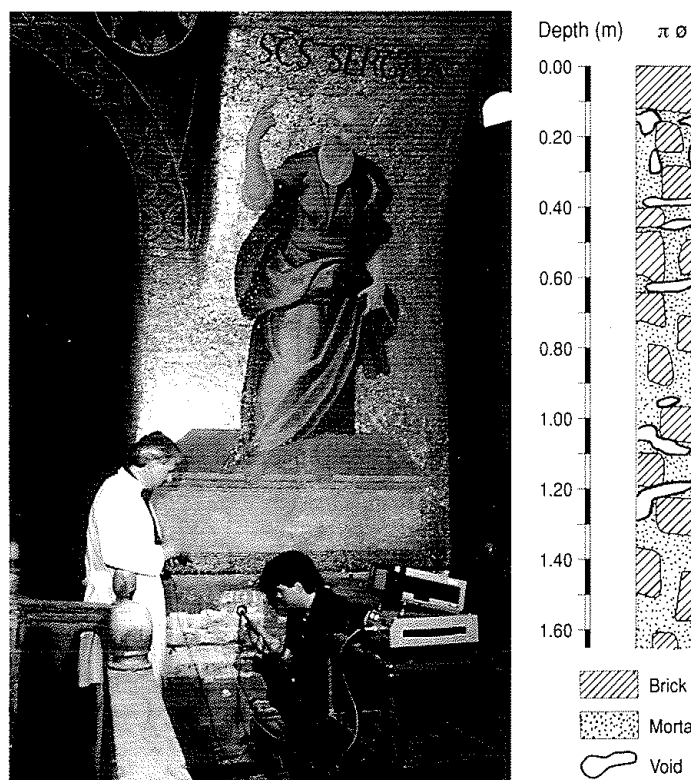
Fig. 6 - Video-camera survey equipment and result of the inspection into the horizontal borehole drilled in the pillar n. 2

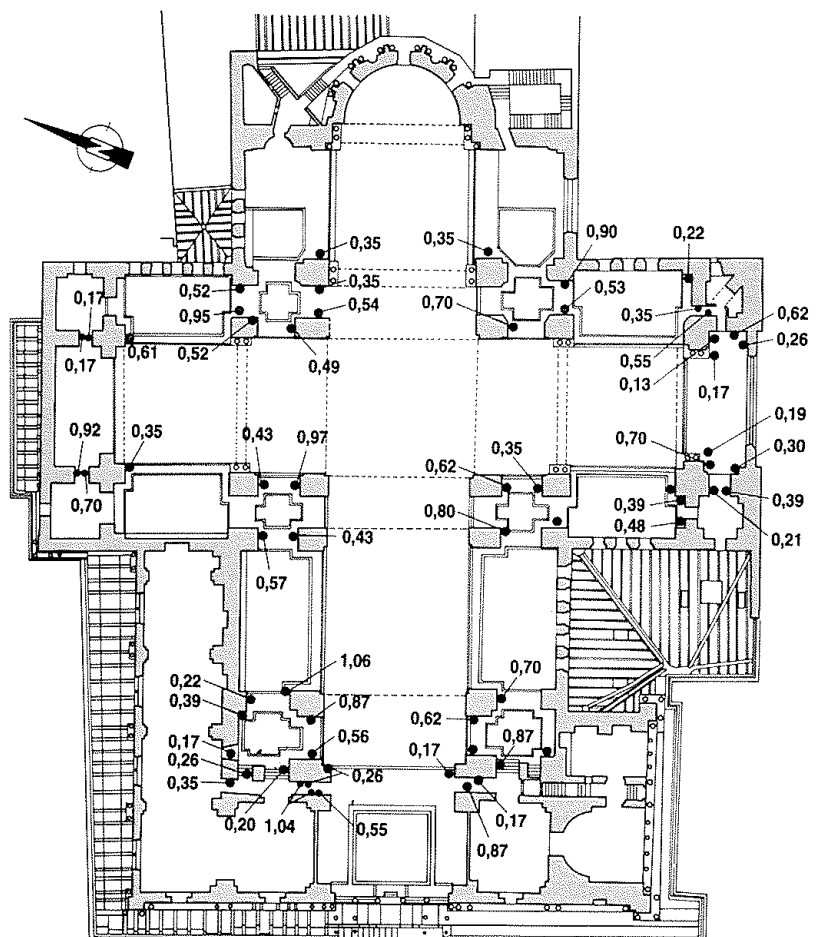
The stress values measured on the pillars are shown in fig. 8. A certain heterogeneity of the state of stress in the pillars can be observed, which is related not only to the position and size of the pillars but also to the type and extent of the consolidation works which some pillars have undergone in the past. High stress values (up to 1.1 MPa) were measured in some pillars. Furthermore, in the above-mentioned pillar 2 (the south-east pillar of the St. John's Dome), a state of stress of 0.95 MPa was measured. This value was considered very high in relation to the results obtained by sonic tomography, coring and video camera survey.

Fig. 8 - General lay-out of the flat-jack testing point with the indication of the measured states of stress

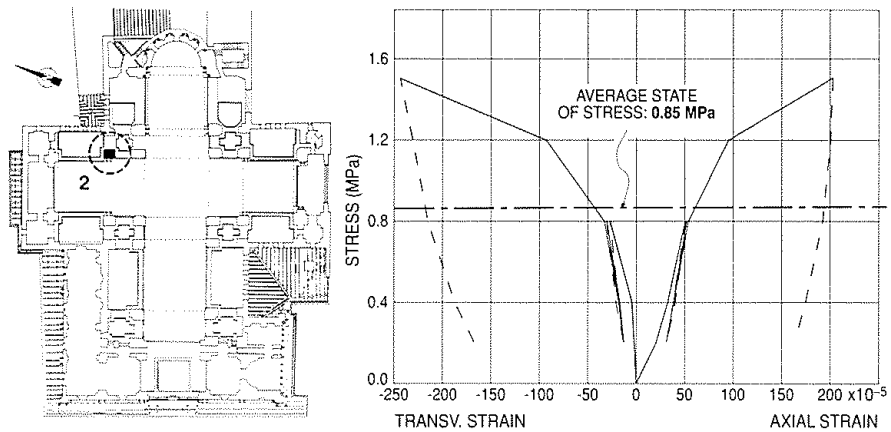
crack pattern survey was carried out which showed the presence of several vertical small cracks, especially near the corners. Sonic tomography was performed at three sections of the pillar at different heights from the floor and the results obtained confirmed the low velocity values presented in fig. 5. In several points of the pillar, the state of stress was measured by flat-jack test and an average value of 0.85 MPa was found. Then, in two points, the deformability characteristics were determined by two parallel flat-jacks. The typical stress-strain curve of the masonry is shown in fig. 9, where axial and transversal strain values are presented as functions of axial stress. The average value of the measured state of stress is also indicated. It can be observed that the masonry presents a linear behaviour up to a stress level of about 0.8 MPa with a value of Young's modulus of about 2.000 MPa. For higher stress levels, up to 1.2 MPa, Young's modulus decreases to a value of about 900 MPa and for the stress range between 1.2 and 1.5 MPa the modulus is lower than 300 MPa. It can be observed that the average state of stress measured in the pillar exceeds the limit between elastic and plastic behaviour. This supplementary investigation clearly confirmed that the static conditions of the pillar are not satisfactory and for this reason it was decided to carry out urgent consolidation works which are now in the design phase.

Fig. 9 - Stress-strain diagrams obtained by flat-jack tests on the pillar n. 2 with the indication of the measured state of stress

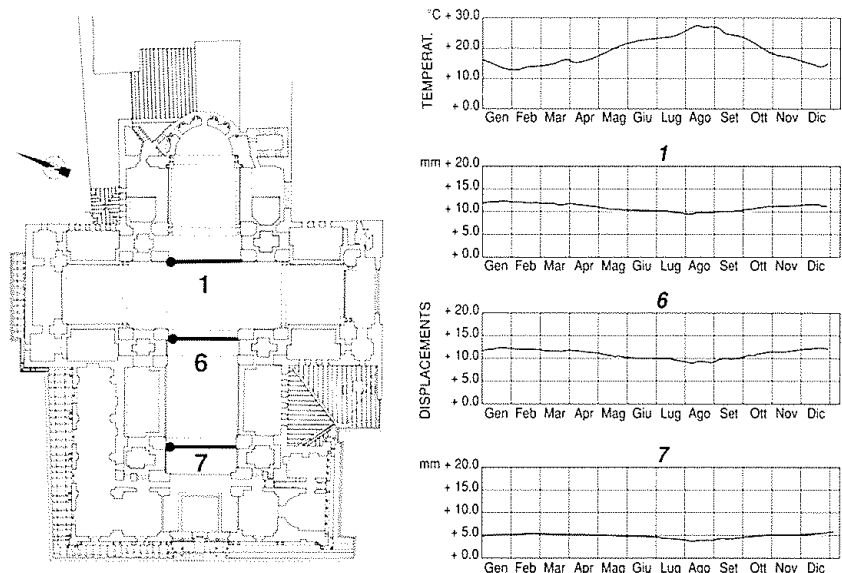
Fig. 10 - Diagrams of the relative horizontal displacements of some pillars during the first year of observation

seen that the deformation diagrams follow temperature changes and no permanent deformation is noticed at the end of the first yearly cycle.
