# MONITORAGGIO E CONTROLLO DEL CONSOLIDAMENTO DELLA FONDAZIONE DEL CAMPANILE DEI FRARI A VENEZIA

### MONITORING OF THE STRENGTHENING INTERVENTION ON THE FOUNDATION SOIL OF THE FRARI BELL TOWER IN VENICE

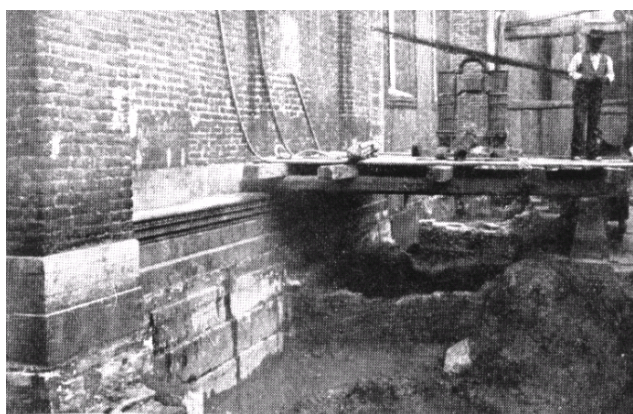
L'intervento si conformò alla locale tecnica tradizionale di costipamento del terreno superficiale mediante l'infissione di pali in larice accostati (Francalancia J., 1980), di diametro 20 cm e lunghezza 3,80 m, con successivo getto di calcestruzzo di larghezza pari a 2,00 m, parallelamente al lato sud del campanile (Figura 2). Per favorire l'ingranamento fra la nuova gettata e lo zoccolo esistente, si decise di sagomare la pietra d'Istria del masso fondale a coda di rondine. Con l'occasione, si procedette al rinforzo della connessione strutturale tra il campanile e l'adiacente cappella. Il progetto originario prevedeva correttamente di estendere l'intervento di allargamento del masso fondale anche agli altri lati del campanile, ma in realtà esso non venne mai portato a termine.

Figura 2. Immagine dell'intervento di consolidamento delle fondazioni del campanile del 1904.

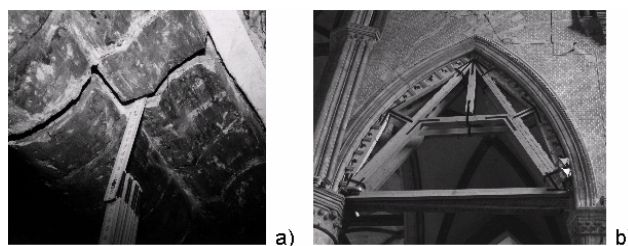
Tuttavia, nel 2000 apparvero alcuni preoccupanti segnali di deterioramento strutturale: nuove fessurazioni (soprattutto nelle volte della cappella di S. Pietro), allargamento di aperture preesistenti (Figura 3a), caduta di frammenti di mattoni e intonaco dalle volte. Si decise di intervenire con urgenza sulle strutture più colpite tramite iniezioni di malta cementizia e di installare un telaio provvisorio in legno a sostegno all'arcone in pietra della navata sinistra, i cui conci dislocati fornivano chiari segnali di dissesto (Figura 3b).

Figura 3. a) Fessurazioni sulle volte della cappella di S. Pietro. b) Telaio provvisorio di sostegno dell'arcone in pietra della navata sinistra della basilica, adiacente al campanile.

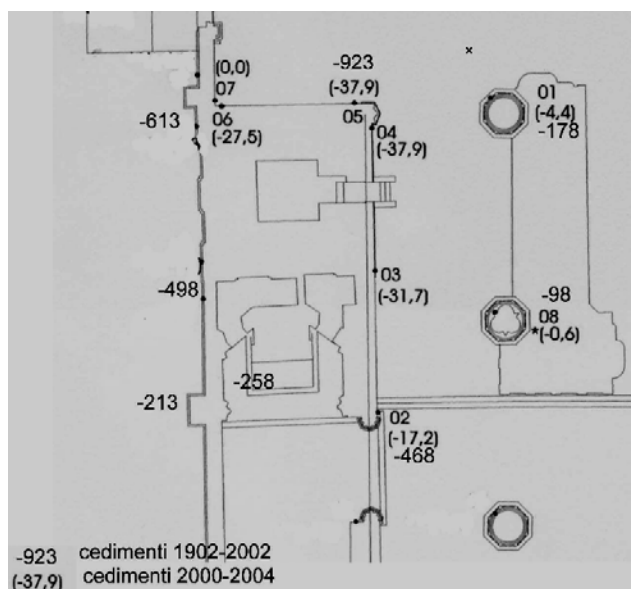
Venne inoltre effettuata un'estesa livellazione di tutta l'area, per valutare l'evoluzione degli abbassamenti con riferimento ai rilievi del 1902: si poté così riscontrare come, a fronte di cedimenti della basilica compresi tra 10 e 20 mm, gli angoli del campanile si erano abbassati nello stesso periodo da un minimo di 49,8 mm ad un massimo di 92,3 mm (Lionello A. e Cavaggioni I., 2002). Unitamente quindi ad una velocità di incremento del cedimento differenziale medio tra campanile e basilica dell'ordine di 0,5-1,0 mm all'anno nell'ultimo secolo, si è visto come il campanile abbia anche invertito il suo verso di rotazione, rivolgendosi verso la basilica stessa. Tale circostanza ha trovato poi conferma dal confronto tra i due rilievi fotogrammetrici del 1995 e del 2000 e dalla livellazione topografica mensile eseguita tra il 2000 e il 2004 (Figura 4). Tra il 2001 e il 2003, un importante sistema di monitoraggio in continuo (Rossi P.P., 1997) con controllo in remoto dei movimenti del campanile è stato progressivamente messo in opera, comprendente tra l'altro un pendolo diretto munito di telecoordinometro, estensimetri a base lunga, fessurimetri, *strain-gauges* sulle catene metalliche e una sonda termometrica (Figura 5).

Figura 4. Cedimenti differenziali campanile-basilica (dati in decimi di millimetro).

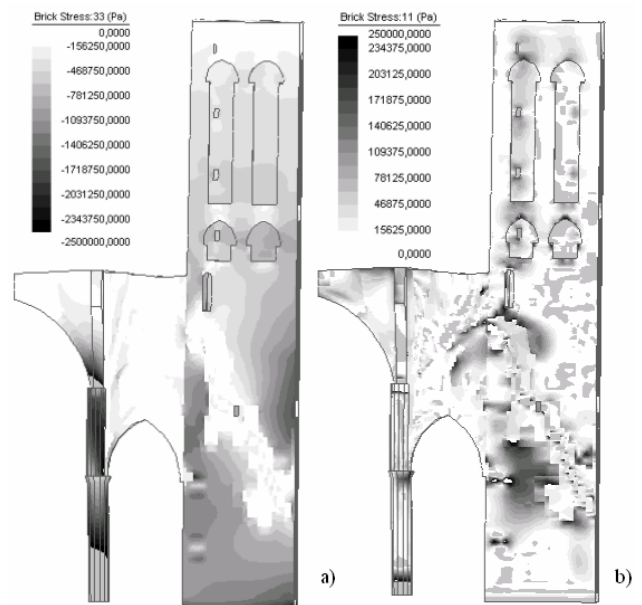
In Figura 8 si riportano i risultati della fase finale della modellazione, dal 1903 ad oggi, che riflette la tendenza all'inversione del moto di rotazione avvenuta nel XX secolo. Si osservi come fasce preferenziali di tensioni di compressione si localizzino all'interno del muro di tamponamento sopra l'arcone in pietra (Figura 8a). Sullo stesso muro, le elevate tensioni di trazione dovute ai cedimenti del campanile sono state ridotte mediante indebolimento del materiale e sono pertanto all'origine dello sviluppo delle fessurazioni e, forse, anche delle dislocazioni dei conci dell'arcone (Figura 8b). Le notevoli e disuniformi tensioni che si ritrovano al di sotto del capitello della colonna sono dovuti alla spinta orizzontale determinata dai movimenti del campanile. Infine, si ritrova una notevole concentrazione di tensioni di trazione in corrispondenza della piccola finestra aperta sul lato

ovest del campanile e prospiciente il transetto della basilica, proprio dove si è verificata la principale fessurazione, ampia fino a 15 mm.

Figura 8. Risultati della fase finale della modellazione: a) tensioni principali di compressione; b) tensioni principali di trazione.

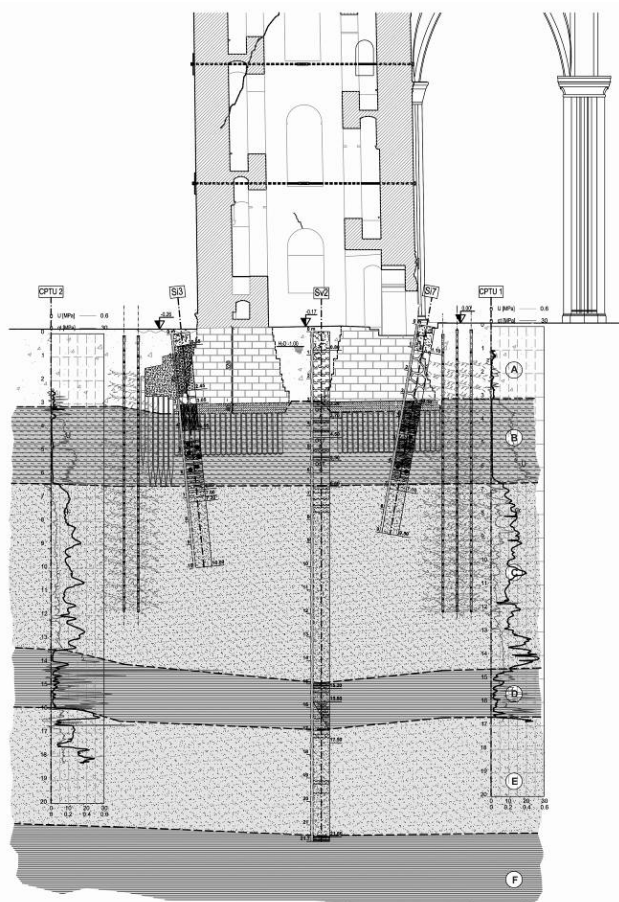
Figura 10. Sezione stratigrafica A-A' di Figura 11: si riconoscono le indagini in sito, le fondazioni, l'intervento del 1904 e le canne valvolate di iniezione del nuovo intervento.

Si notino la tipologia e la geometria delle fondazioni (Figura 10), così come emerse dalle indagini. Il masso fondale è composto da blocchi squadrati in pietra d'Istria, di spessore tra 20 e 40 cm, in ottimo stato di conservazione. Tra i blocchi sono state rinvenute tracce dell'originale malta di allettamento. Al di sotto, si trova un tavolato in larice di spessore 40-50 cm, di ripartizione e collegamento dei sottostanti, tipici, pali lignei di costipamento (Marchi et al., 2006), di lunghezza variabile tra 1,5 e 2,0 m, infissi accostati nello strato di argilla limosa poco consistente, senza riuscire a raggiungere lo strato di sabbia addensata.

I tubi valvolati del tipo metallico, di lunghezza 12,00 m, diametro esterno 88,9 mm e spessore 12,5 mm, sono stati disposti a quinconce su file con interasse di 60 cm e passo su ogni fila di 50 cm; le valvole sono state collocate a distanza di 50 cm in numero complessivo di 21 per ogni tubo (Figura 10). L'adozione di canne metalliche è stata motivata anche dall'opportunità di fornire un ulteriore rinforzo al terreno perimetrale. La miscela iniettata, con portate intorno a 3-5 l/min e pressioni massime raggiunte nell'ultimo ciclo di iniezione di 5 bar in argilla e di 25 bar in sabbia, è stata di tipo quaternario: acqua, cemento pozzolanico, bentonite e filler calcareo, con impiego di additivi in varia misura.

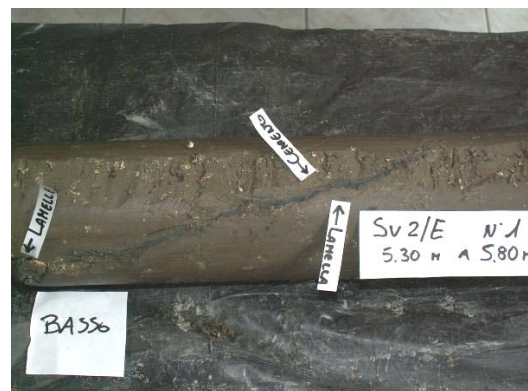
Figura 14. Evidenze della presenza di lame di miscela cementizia nei campioni di terreno estratti durante il corso dei sondaggi post intervento.

La presenza diffusa di tali lame, di spessore compreso tra valori inferiori al mm fino a circa 3 mm, è stata chiaramente individuata anche nel corso delle ispezioni dirette del terreno consolidato, eseguite dopo l'intervento mediante sondaggi a carotaggio continuo con prelievo di campioni indisturbati (Figura 14). La direzione prevalente delle lamelle è risultata sub-verticale, in direzione ortogonale alla tensione principale minima.

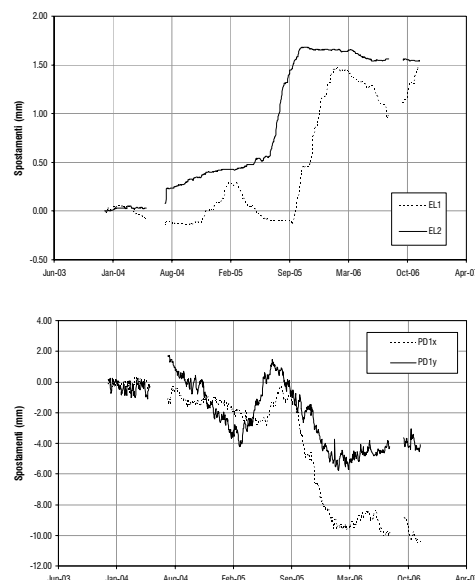
Infine, a testimonianza della risposta della struttura in elevazione, in Figura 15a e 15b si riportano i rilievi degli estensimetri di monitoraggio della fessurazione principale presente tra i conci dell'arcone in pietra e del pendolo diretto collocato all'interno del campanile. Dopo i primi due cicli di iniezione, è stata osservata una progressiva apertura dei giunti tra i conci sino a valori complessivi di  $1.0 \div 1.5$  mm; contemporaneamente, il pendolo ha registrato uno spostamento complessivo del campanile di circa 5 mm verso la navata centrale e di 6.5 mm verso l'abside. A partire dal marzo 2006, si può osservare una stabilizzazione dei fenomeni deformativi del campanile.

Figura 15. Andamento nel tempo di: a) temperatura e movimenti dell'arcone in pietra; c) pendolo diretto interno al campanile.
