C.Blasi, P.P.Rossi

***Indagine sulle strutture murarie
del tempio cosiddetto di Romolo
nel Foro Romano: prove non distruttive
con martinetti piatti e analisi numeriche***

(memoria presentata alla II Conferenza Internazionale sulle *Prove non distruttive, Metodi microanalitici e Indagini ambientali per lo studio e la conservazione delle opere d'arte*, Perugia, 17-20 aprile 1988)

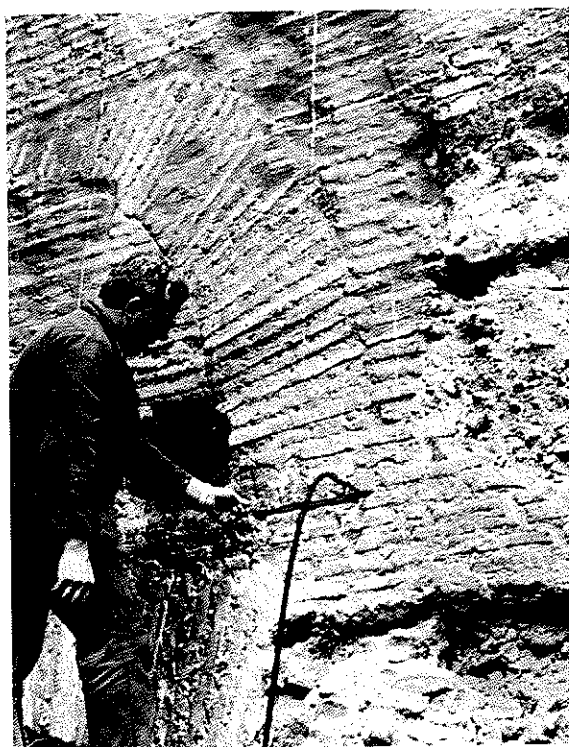
Fig. 1.2 - Misura dello stato di sollecitazione sulla superficie esterna del Tempio (punto 5).

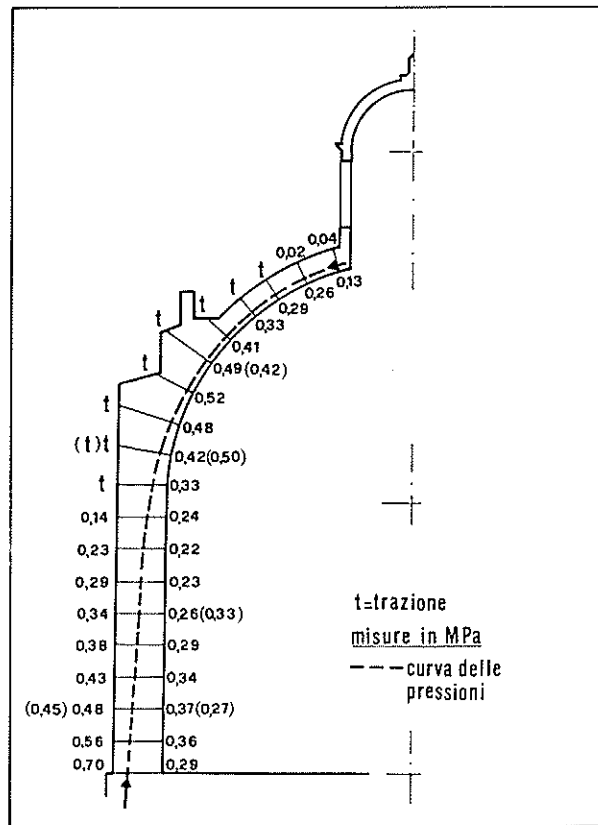
Nella figura 5.1 e' riportata una sezione con i valori delle tensioni verticali rilevati sul modello numerico, nella zona centrale, confrontati con i valori ottenuti sperimen-

talmente con i martinetti piatti in punti simili. Il confronto mostra una notevole corrispondenza tra i dati.

In particolare, significativa per la stabilita' della cupola, e' la coincidente individuazione di zone tese sull'entradosso, nella zona immediatamente sopra l'imposta della cupola. I valori teorici delle tensioni massime di compressione in tale zona sono stati ottenuti ipotizzando una parzializzazione delle sezioni, corrispondente all'eccentricita' della curva delle pressioni ricavata dal modello numerico.

Fig. 5.1 - Confronto tra gli stati tensionali teorici e sperimentali (valori in parentesi); curva delle pressioni ricavata dal modello numerico.
