# **Analisi delle condizioni statiche della Basilica di San Marco in Venezia**

*Pier Paolo Rossi\**

\* ISMES S.p.A. Bergamo

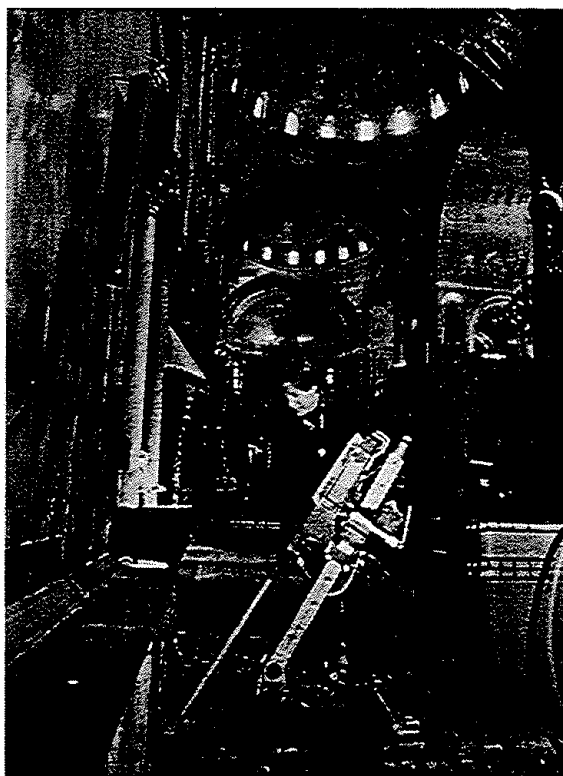
Fig. 5 - Carotaggio meccanico sulle strutture di fondazione di un pilastro

strutturale delle murature di fondazione in corrispondenza dei muri perimetrali e dei pilastri (Fig. 5). Sono stati eseguiti in totale più di 70 carotaggi utilizzando corone diamantate a parete sottile di diametro 56 mm e all'interno dei fori è stato eseguito un rilievo endoscopico della superficie laterale mediante sonda televisiva a colori.

Come risultato dei carotaggi meccanici e dell'indagine endoscopica con sonda televisiva è stato determinato lo schema strutturale tipico delle murature di fondazione (Fig. 6). Alla profondità di 70-90 cm dal livello del pavimento è presente un basamento di muratura in pietra, di spessore circa 2 m, composto da grossi blocchi di arenaria e trachite. Sotto il basamento in pietra, è presente una platea in legno di spessore 10 cm ancora in buone condizioni di conservazione. La platea in legno poggia su pali in legno, di lunghezza circa  $1 \div 1.50$  m, i quali appaiono molto degradati.

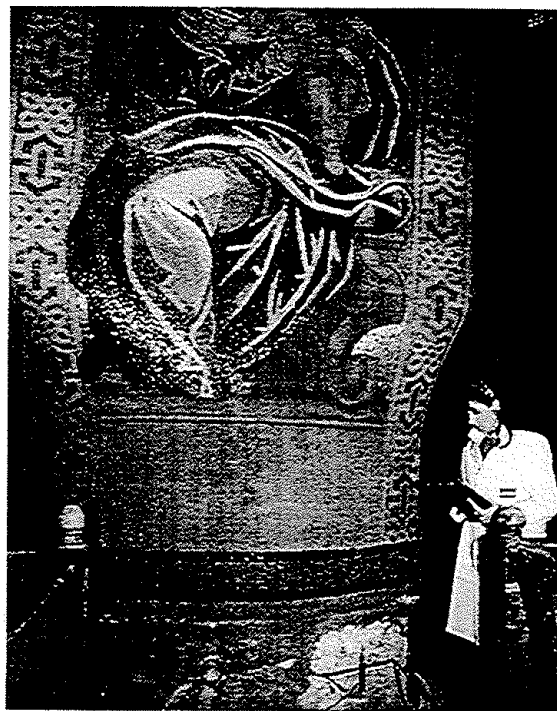
Fig. 9 - Misura dello stato di sollecitazione su un pilastro mediante la tecnica del martinetto piatto

La Fig. 9 mostra una prova con martinetto piatto eseguita su un pilastro, mentre i valori di sollecitazione misurati sui pilastri sono rappresentati in Fig. 10. In Fig. 11 sono riportati i valori di sollecitazione misurati sull'estradosso delle strutture di copertura (cupole, arconi e pennacchi).

Si può osservare come sussista una certa disomogeneità nello stato di sollecitazione a cui sono sottoposti i pilastri; tale situazione è dovuta sia alla posizione e alle dimensioni del pilastro sia alla tipologia ed estensione degli interventi di consolidamento subiti da alcuni pilastri in passato. In alcuni pilastri sono stati rilevati valori molto alti di sollecitazione (superiori a 1.1 MPa). È opportuno rilevare che, nel già menzionato pilastro 2 (situato nella parte sud-est della cupola di San Giovanni) è stato

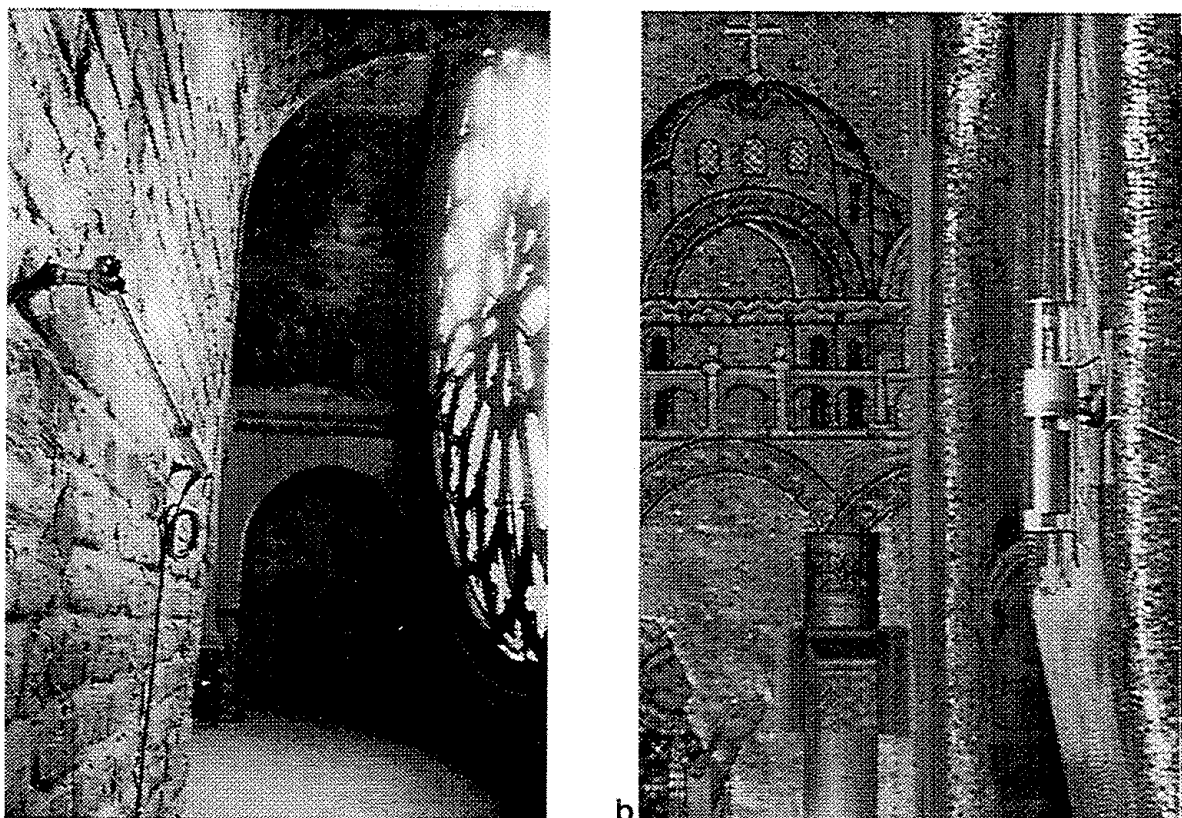
Fig. 13 - a) Estensimetro elettrico per il controllo dell'apertura di una lesione sulla struttura muraria  
b) Estensimetro a filo a lunga base per la misura dello spostamento relativo in direzione orizzontale fra i pilastri

In Fig. 13 sono illustrati: un estensimetro per il controllo delle variazioni di apertura di una lesione presente su un pilastro e un estensimetro a filo a lunga base per il controllo degli spostamenti relativi fra i pilastri.

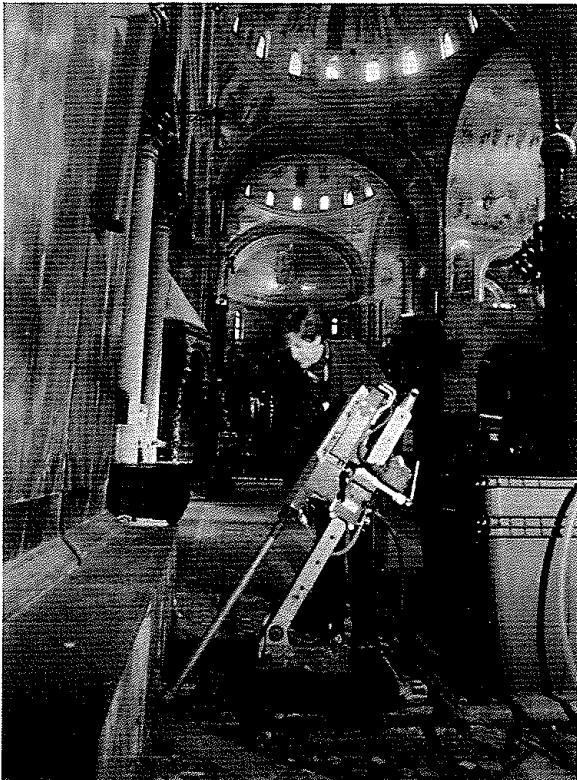
*Fig. 3 - Drilling equipment for coring the foundation masonry*

An in-depth investigation was also carried out to analyze the geometric and structural characteristics of the foundation masonry of the perimeter walls and of the pillars. Several small boreholes (diameter 62 mm) were cored by using a light diamond saw and the lateral surface of the boreholes was surveyed by means of a colour video camera. Fig. 3 shows the drilling equipment installed at the base of a pillar for coring the foundation masonry. More than 50 subvertical boreholes were drilled to investigate the structural characteristics of the foundation masonries. In order to obtain qualitative information concerning the mechanical characteristics of the masonry structures, a sonic-log survey was carried out as well as cross-hole measurements by using two parallel boreholes. As a result of the coring and video camera survey, the typical structural scheme of the foundation masonry was determined (Fig. 4). At a depth of about 70-90 cm from floor level, a stone basement made with large blocks of sandstone is present with a thickness of about 2 m. Underneath this stone basement there is a wood plate (10 cm thick) which is about 3.0 m below the floor. This wood plate rests on short wooden piles which are very poorly preserved.

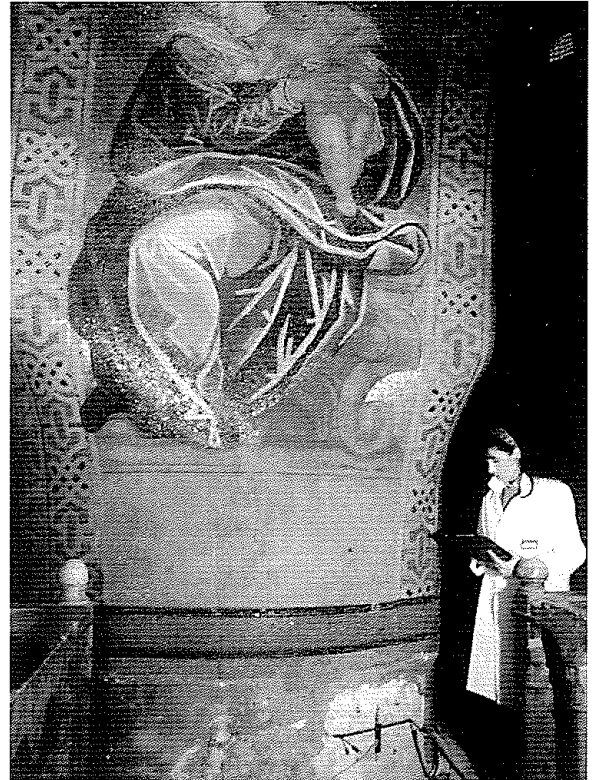
Fig. 7 - Measurement of the state of stress in a pillar by means of the flat-jack technique

For the evaluation of the static conditions of the Basilica it seemed advisable to measure the actual state of stress on the main supporting structures with special attention to the pillars. For this purpose the well-known flat-jack test was used. This non-destructive test, developed by ISMES about 15 years ago, is based on the release of the state of stress by making a small slot in a mortar layer and then reloading by means of a thin flat-jack inserted into the slot. This test is very simple and reliable, as proven by calibration tests carried out in the laboratory. More than 80 flat-jack tests were carried out (about 65 on the pillars and 20 on the perimeter walls). Fig. 7 shows the view of a flat-jack test on a pillar.

The stress values measured on the pillars are shown in fig. 8. A certain heterogeneity of the state of stress in the pillars can be observed, which is related not only to the position and size of the pillars but also to the type and extent of the consolidation works which some pillars have undergone in the past. High stress values (up to 1.1 MPa) were measured in some pillars. Furthermore, in the above-mentioned pillar 2 (the south-east pillar of the St. John's Dome), a state of stress of 0.95 MPa was measured. This value was considered very high in relation to the results obtained by sonic tomography, coring and video camera survey.
