# MONITORAGGIO E CONTROLLO DEL CONSOLIDAMENTO DELLA FONDAZIONE DEL CAMPANILE DEI FRARI A VENEZIA

### MONITORING OF THE STRENGTHENING INTERVENTION ON THE FOUNDATION SOIL OF THE FRARI BELL TOWER IN VENICE

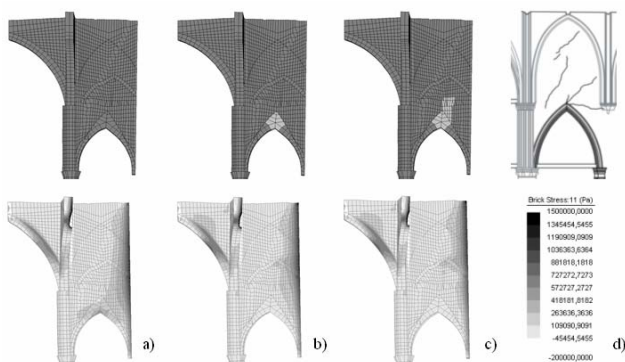
Tutte le analisi sono state condotte assumendo un comportamento linearmente elastico dei materiali, nonostante ciò rappresenti una forte limitazione in presenza dei considerevoli cedimenti differenziali in gioco. Per tenere in considerazione la non linearità geometrica e del materiale, è stato impiegato un processo iterativo per cui, ad ogni passo, viene assegnata una maggior deformabilità a quegli elementi che risultano soggetti ad un livello tensionale in eccesso rispetto all'assegnata resistenza del materiale. Tale strategia, iterata fino al raggiungimento di una distribuzione tensionale compatibile con le caratteristiche di resistenza del materiale, è stata infine confortata dal raggiungimento di concentrazioni tensionali nel modello proprio laddove nella realtà si manifestano evidenti fessurazioni (Figura 6).

Figura 6. Indebolimento progressivo degli elementi tesi: da (a), dove tutti gli elementi hanno le stesse proprietà, attraverso (b) e (c), si raggiunge la configurazione finale (d).

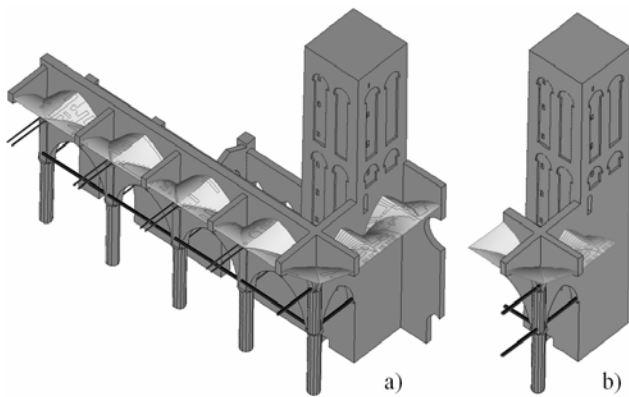
Inizialmente, è stato implementato un modello numerico agli elementi finiti che tenesse in conto, oltre al campanile, anche un'ampia porzione della basilica e della cappella di S. Pietro (Figura 7a). Per snellezza computazionale, è stato infine adottato un modello "semplificato", comprendente 32.760 elementi *brick* per le murature, 1.400 *shell* per le volte e 360 *beam* per le catene (Figura 7b). La dimensione media degli elementi solidi è di 0,4 m per il campanile e di 0,5 m per le volte.

Figura 7. Modello FE (a) globale e (b) semplificato.

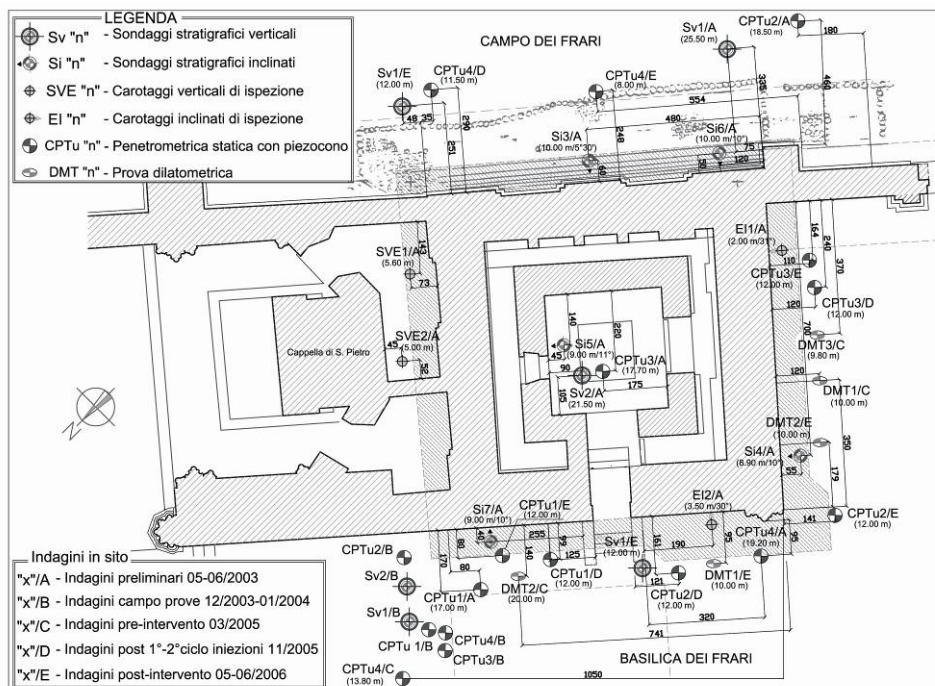
Un quadro complessivo delle indagini in sito eseguite è riportato nella planimetria dell'area di Figura 9 (sul lato esterno del campanile, prospiciente il Campo dei Frari, si è evidenziata la zona interessata dall'intervento di allargamento del masso fondale del 1904). Si noti come tutte le indagini siano contrassegnate da una lettera identificativa della fase temporale in cui sono state eseguite: si è infatti ritenuto, a partire dalla prima fase di caratterizzazione e definizione di un idoneo modello geotecnico, di approfondire le indagini dove fossero richieste informazioni più dettagliate (campo prove del 12/2003) ovvero di ripetere le prove più significative durante le varie fasi dell'intervento di consolidamento.

Figura 9. Planimetria del campanile dei Frari con indicazione delle indagini in sito effettuate nelle successive fasi d'intervento.

Infine, come già ricordato (Figura 9), sono stati effettuati sondaggi a carotaggio continuo e prove geotecniche in sito (penetrometriche e dilatometriche) in diverse fasi dell'intervento: successivamente al campo prove, dopo l'esecuzione dei primi due cicli di iniezione e al termine dell'intervento, nel maggio 2006.

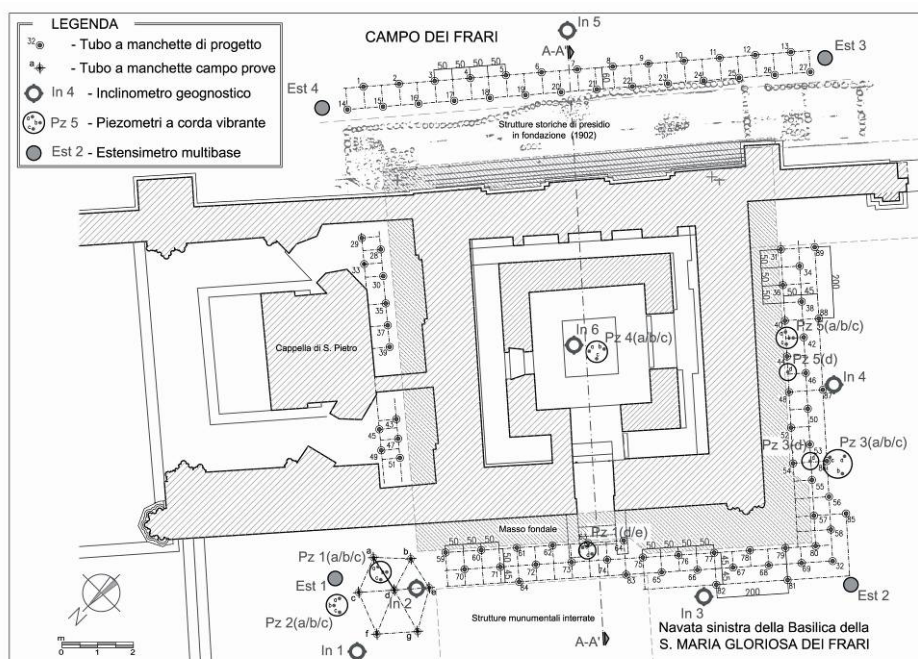
Figura 11. Planimetria con ubicazione dei punti di iniezione e della strumentazione di monitoraggio geotecnico.

Il monitoraggio geotecnico è essenzialmente consistito nell'installazione di (Figura 11): n. 6 verticali piezometriche con n. 3 celle a corda vibrante ciascuna, infisse a pressione; n. 4 verticali estensimetriche multibase per la misura in continuo delle deformazioni verticali del terreno; n. 6 inclinometri biassiali per la misura degli spostamenti orizzontali. In aggiunta, per tenere sotto controllo i movimenti del campanile e delle strutture adiacenti, sono state effettuate livellazioni topografiche di precisione con cadenza settimanale.

L'intervento è stato poi eseguito tra il marzo 2005 e il maggio 2006, attraverso l'installazione di 90 canne di iniezione, disposte su 2 o 3 file lungo il perimetro del masso fondale, in relazione ai vincoli geometrici ed ingombri locali ed alle esigenze di maggiore intensità di trattamento (Figura 11).

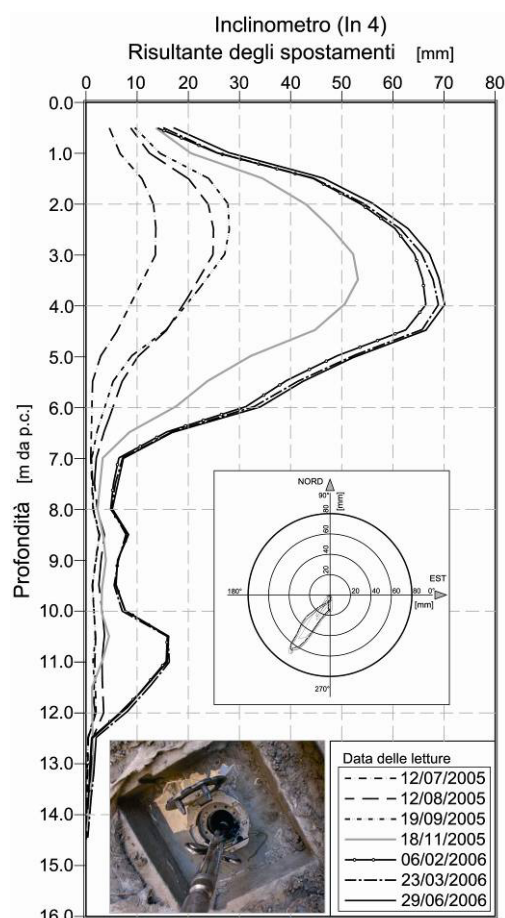
Figura 12. Spostamenti orizzontali del terreno registrati dall'inclinometro In4 durante l'intervento.

La marcata non linearità tra incremento di rigidità del terreno migliorato e progressiva intensità di trattamento (attestata al termine dell'intervento su valori in volume pari al 12-14% nell'Unità B e al 8-10% nell'Unità C), è facilmente riscontrabile dall'andamento nel tempo della risultante degli spostamenti orizzontali registrati dalle guide inclinometriche. La verticale inclinometrica In4 (Figura 12), collocata sul lato sud-ovest del campanile, evidenzia una chiara direzione di movimento orizzontale verso l'esterno, in risposta alle sollecitazioni del trattamento effettuato tra il masso di fondazione e l'inclinometro stesso. Si osservi come, dopo i primi due cicli di iniezione, fino al novembre 2005, gli spostamenti presentino valori di oltre 50 mm, mentre nei successivi periodi di lavorazione legati agli ultimi due cicli, si siano registrati valori di spostamento limitati a 15-20 mm.

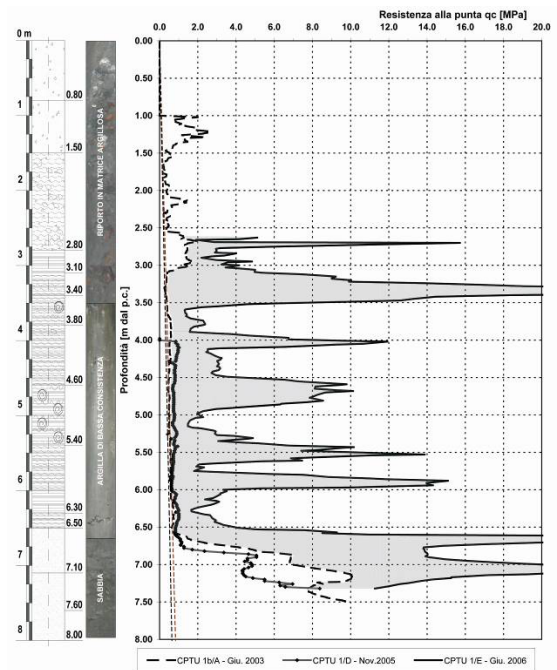
Figura 13. Confronto della resistenza penetrometrica alla punta da prove con piezocono eseguite in varie fasi dell'intervento.

Per quanto concerne i risultati conseguiti in termini di incremento di resistenza e di rigidità del solo terreno argilloso trattato, è possibile sovrapporre gli andamenti della resistenza penetrometrica di punta (Figura 13) e del modulo dilatometrico, dalle prove in sito effettuate nelle varie fasi dell'intervento. Si noti ancora come gli incrementi più consistenti si verifichino in corrispondenza dei cicli finali di iniezione, con andamento piuttosto variabile, in conseguenza della presenza delle lame di miscela cementizia, che si sono venute via via formando.
